## 熊本地震により阿蘇市役犬原で発生した帯状陥没のメカニズム

東京電機大学 名誉会員 ○安田 進  
 東京電機大学理工学部 正会員 石川敬祐  
 地震予知総合研究振興会 正会員 大保直人

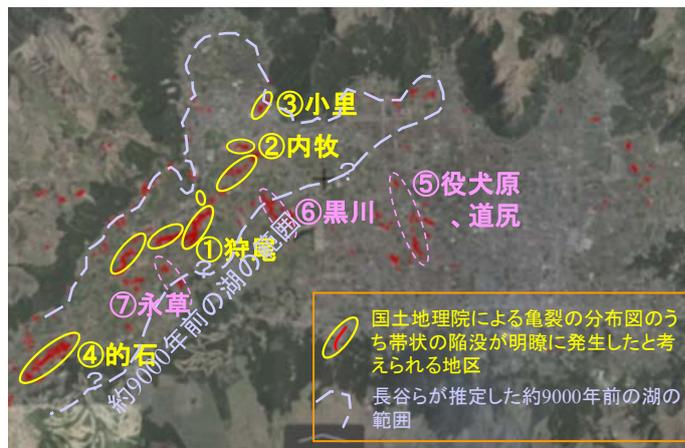
阿蘇カルデラ内では図1に示すように北東～南西の向きに帯状陥没が多く発生した。そこで小里から内牧、狩尾、的石的の4つの地区で種々の調査・試験・解析を行った。その結果9000年前頃に形成されていた湖に堆積した湖成層が、地震動によって急速に軟化して、お椀状の湖成層の内側に向かってせん断変形し、その縁の付近で局所的な水平変位が発生し引張り力が働いて陥没が発生したものと考えられた。ところが、この昔の湖から南の役犬原、黒川、永草の地区では、北西～南東向きと方向が違った陥没が発生していた。

図1 熊本地震により阿蘇で帯状陥没が発生した地区

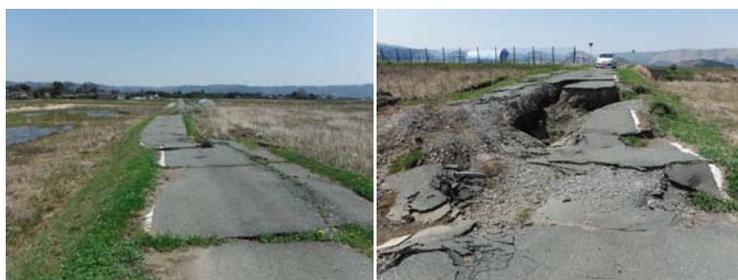
写真1に役犬原で発生した陥没を示す。幅約50m、深さ約1mの帯状陥没が発生していた。そこで、役犬原地区に対し、上記4つの地区と同様に合成開口レーダでの解析で地表変位量の分布を求めたところ、局所的な変位は生じていなかった。また、微動アレイ観測を陥没区間の西側と東側で行ったところ、図2に示すように10m程度の深さからS波速度が200m/sを超える硬い層になっており、昔の湖がここまでつながっていないと考えられた。そこで、これらの陥没の向きが阿蘇中央火口丘からの斜面の向きに一致することに着目し、視点を変えて検討することにした。

写真1 地震の約1年後に撮影した役犬原の帯状陥没状況

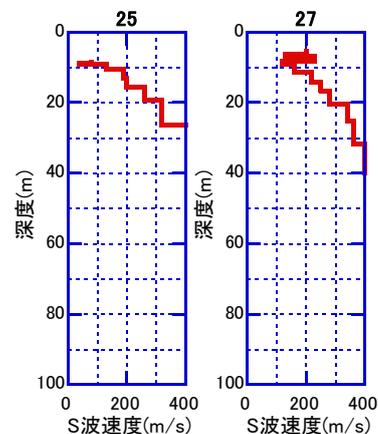
図2 陥没区間西東のVsの分布

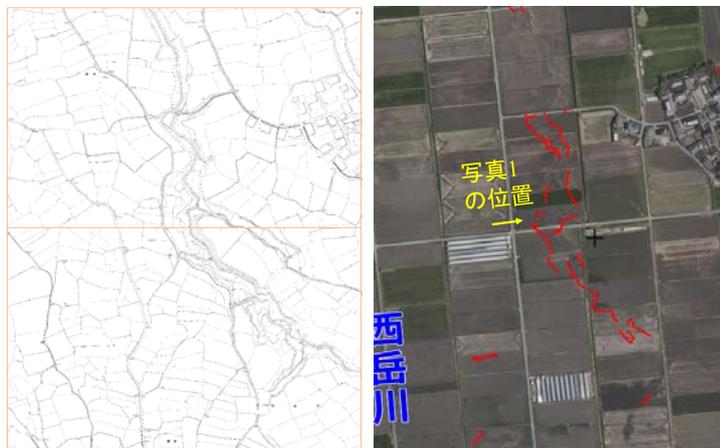
ところで、役犬原地区から黒川地区にかけては、昭和 45 年から大規模な農地整備が行われている。そこで、その際に詳細に測量された 1/1000 地形図（撮影昭和 45 年、測図昭和 47 年）を阿蘇土地改良区から見せていただき、陥没発生箇所と比べてみた。図 3 に役犬原地区での地形図と亀裂発生図<sup>3)</sup>を比べて示す。旧小河川の流路と亀裂発生箇所が一致しているように見えるが、さらに詳細に比較するため、写真 1 に示した道路陥没箇所付近を拡大したものを図 4 に示す。やはり旧小河川の縁あたりと亀裂位置が一致しているように見られる。

図 3 土地整備前の地形図と亀裂発生図<sup>3)</sup>の比較

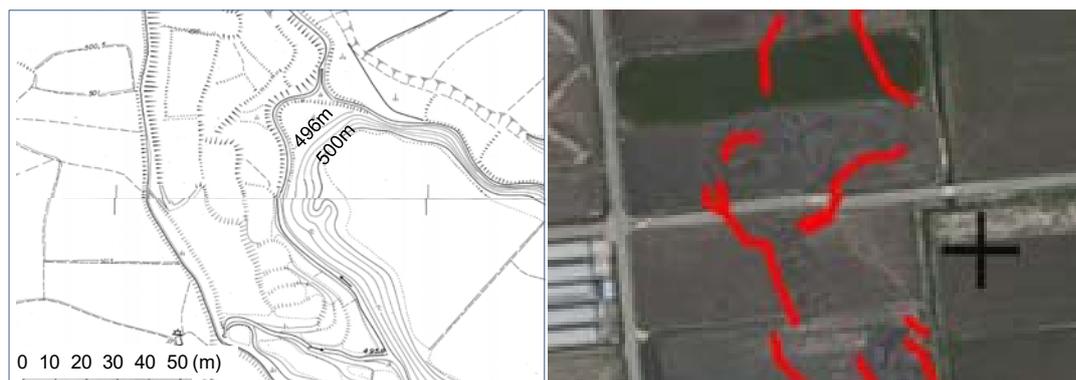
さて、旧小河川の流路と陥没発生箇所が一致するとすると、陥没のメカニズムとしては、小河川を埋めた土が地震動により圧縮したことがまず考えられる。その場合には埋土の厚さに関係するはずである。図 4 を見るとこの付近の河川の深さは最大 4m 程度ではないかとみられる。埋土が液状化すると圧縮量が大きくなるが、液状化の場合の通常体積圧縮量は 5%程度のため、層厚が 4m の場合沈下量は 20cm 程度となり、実際に発生した 1m 程度の深さの陥没を説明し難い。他のメカニズムとして考えられるのは旧河川のため、埋土下部には地下水の流れがあり、それによって埋土が少し流れ出し（吸い出され）、地震前から地下に空洞が発生していて、それが地震動で崩れて陥没が発生したことである。この付近では河川を埋める時に石を川底に敷き、その上に土を埋めたとのことであり、その石の間から土が流出した可能性が考えられる。同様の地下水の流れによる土砂の流出による空洞化被害は 2009 年に北海道安平町のゴルフ場で発生している。また、2003 年十勝沖地震の際の北海道端野町の農地の陥没や、2018 年北海道胆振東部地震の際の札幌市里塚の住宅地の陥没も、暗渠排水管の破損か何かに起因した吸出しにより空洞が生じていた所で発生した被害と筆者達は考えている。

図 4 詳細な比較
