開通後 5 年経過した補強土壁の効率的な点検・高度な診断

中日本高速道路株式会社 正会員 米倉 圭介  
同上 ○稲垣 太浩  
前田工織株式会社 正社員 辻 慎一郎

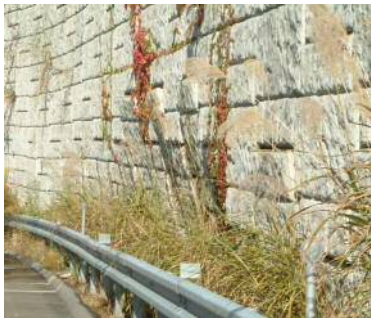
写真 1 補強土壁の変状

既往の補強土壁の点検・診断は、点検員による目視で診断するのが主体である。詳細調査段階で、壁面材に測点を設け変位を計測する程度である。例えば写真 1 のような壁面材の一部が前に飛び出す変形を計測できても内部の補強材の状態を知ることはできない。写真 2 のように開削して観て、補強材は破断まで達していないが、大きくたわみ、終局状態であることがわかる。実務では、開削せず構造物の良否を診断したい。それには、補強材の力学状態を定量的に知る必要がある。そこで、図 1 に示す光センサーを用いて、施工～維持管理段階まで土中に敷設されたジオテキスタイルのひずみを計測することで補強材の力学状態を求めるシステム<sup>5)</sup>を採用した。

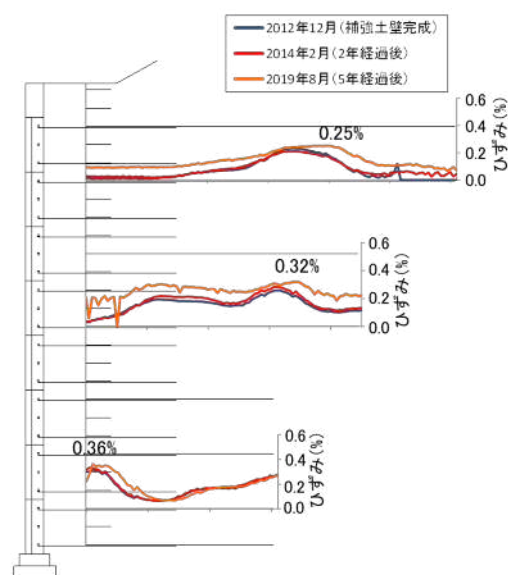
図3 光センサーで計測した補強材のひずみ

図3は、光センサーで計測した補強材のひずみの結果である。図中には補強土壁完成時の2012年12月、それから2年経過した開通直前2014年2月と、さらに開通から5年経過した2019年8月の値を重ねて示した。裏込め部の施工は、10t級の振動ローラで密実に締固めた結果、RIで計測したE法の締固め度の平均値は97.6%であった。それにより裏込め盛土の圧縮ひずみは0.2%と小さな値となり、<sup>6)</sup>図3に示す盛土完成時の補強材のひずみも小さな値に抑えることができた。このように良質材を使用し、大きなエネルギーで密実に締固め、裏込め部(補強領域)の盛土圧縮を小さくすれば補強材のひずみも抑えられることがわかった。また、光センサーで計測した補強材のひずみは、仕上がった裏込め部の盛土性能を評価でき、盛土の品質性能基準として活用が期待できる。図3に示す開通から5年経過する間の補強材のひずみは、時間の経過とともに天端部と中間部の全域でわずかに増加している。これは、補強材のクリープによるものと盛土の残留圧縮沈下によるものと2つが考えられる。図4に補強材HG150で製品基準強度  $T=139\text{kN/m}$  の引張試験から求めた引張強度とひずみの関係を示した。図中にプロットした計測した最大のひずみの値0.36%から読み取った補強材の引張強度は、約  $11\text{kN/mm}^2$  となった。この値は、設計引張強度  $TA:90\text{kN/m}$  より小さく余裕があり、十分な安全性を有し健全であると診断できた。
