## のり面災害におけるドローンに搭載したレーザープロファイラ測定の適用性

### 2. 崩壊の概要

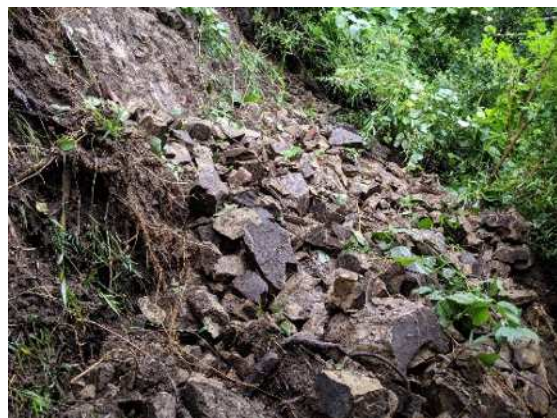
崩壊は2019年7月14日5:00頃、三浦半島の供用後40年を超える自動車専用道路で発生した（写真-1）。これは、泥岩質切土4段のりの第2のり面が崩壊したもので（図-1）、発見後直ちに通行止めを実施し、のり尻部に大型土のうを設置後、通行止め解除行った。その後、路肩部に落石防護柵と崩壊部に覆式落石防護網を仮設置している。

崩壊の誘因は降雨によるが、素因はのり面が長期間（約40年）の乾湿繰返しにより風化したためと考えられる。これは、泥岩を主体とする砂岩との互層で切土のり面が構成されていたため、切土当初は非常に硬い状態であり、のり面勾配1:0.5に植生基材吹付仕上げという比較的簡素なりのり面保護工で完成していたことで、植生基材が定着せず、岩盤の風化が進みくさび破壊に至ったものと考えられる。また、現地試料で乾湿繰返し吸水率試験を行った結果から、岩盤の安定勾配は1:0.8と推定され<sup>2)</sup>、風化が進むことで、現況のり面勾配1:0.5の不安定部が崩壊したと考えられる。これは、崩壊部分の観察でも風化面の境目が安定勾配に近いすべり面を形成していたことと一致する（図-1）。

写真-1 崩壊状況

対策工の選定に際しては、崩壊した第2のり面には、くさび状の岩塊を差し筋とのり枠で補強する「切土補強土工+吹付のり枠工」を選定した（落石対策便覧<sup>3)</sup>）、なお、それ以外ののり面についてはのり面安定勾配

が確保されているため、表面の風化部分を除去し今後の風化を防ぐため「コンクリート吹付工」を選定した。

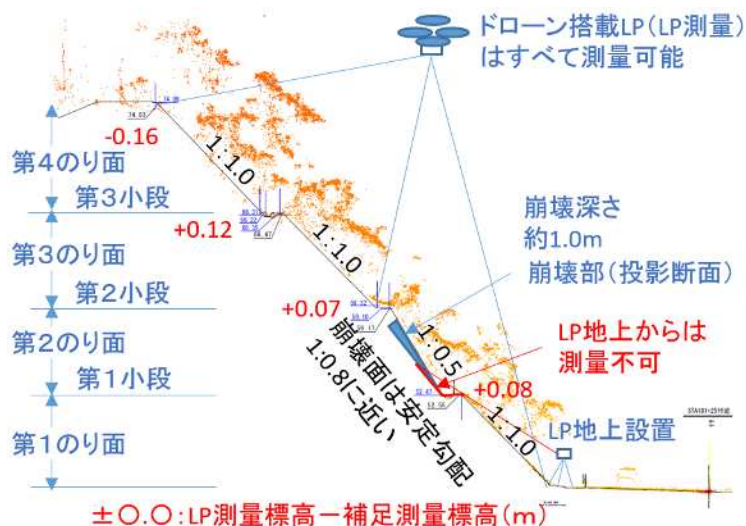
図-1 LP 測量横断面図

なお、詳細設計を行うにあたり、補足的に人による水準測量を行った。これは、排水施設の勾配方向などの、構造物の高さには精度的に適用が難しかったため、LP 測量と補足測量の標高誤差は  $-0.16 \sim +0.12\text{m}$  であった（図-1）。メーカーの検証値<sup>1)</sup> 以内ではあるが、LP 測量による標高の精度が悪かった原因は、樹木が繁茂した時期に LP 測量を行ったことと推測され、芽吹き前に LP 測量を行うことで樹木の影響が少なくなり、精度向上すると思われる。

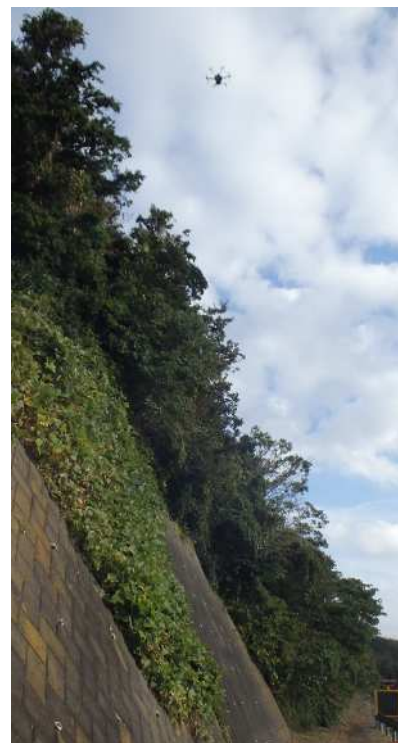
LP 測量は平面積  $3600\text{ m}^2$ （図-2 赤破線内）をのり面内に立ち入ることなく 3 時間程度で完了した。これは、補足測量 1 日を含めても標準的な測量作業日数 7 日に対し<sup>4)</sup> 時間的に有利であり、費用面でも遜色ないものであった。なお、供用中の道路近傍のため、路肩交通規制を実施し、平均風速が 5m/秒以下の時に飛行を行った。その際、瞬間的な強風が吹いても安定しており、安全に飛行を行うことができた（写真-2）。

写真-2 ドローンとのり面

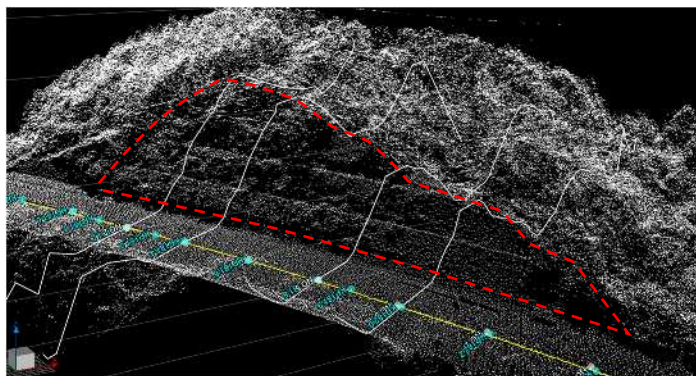
また、のり面勾配が急峻であると、従来の人による測量では、のり面そのものを安全に測量することが難しかったが、LP 測量を用いることで点群データが得られ（図-2）、のり面を 3 次元的に計測することが可能となった。また、測量後に任意の場所の断面を作成することができるなどのメリットもある。

図-2 LP 測量結果
