## コンクリートブロック積みの損傷形態から推定する損傷メカニズムに関する一考察

西日本高速道路エンジニアリング中国(株) 正会員 ○森脇 宏  
 西日本高速道路エンジニアリング中国(株) 正会員 佐々木 薫  
 西日本高速道路エンジニアリング中国(株) 正会員 森岡 昭二

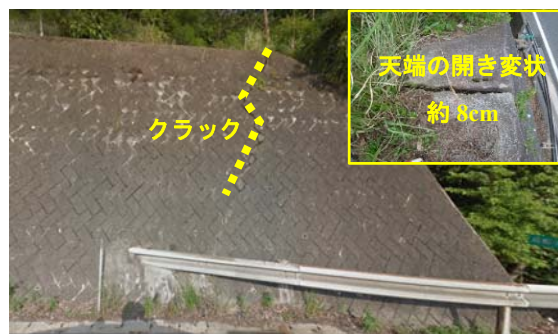
写真-1 ブロック積の縦クラック

写真-1 は、ブロック積の端部に発生したクラックを示す。天端には約 8cm の開きが発生したがブロックの迫出しや周辺側道に変状はなかった。ブロック積の端部には、橋台が位置していることから、図-1 に示すよう橋台の構造物掘削の埋戻し材の沈下により、地盤の弱い写真の右側のみが沈下しブロック積にクラックが発生したものと考えられる。道路は供用開始し 30 年以上経過していることから沈下は収束しているものと考えられる。

これらの基礎部の沈下による変状は、良質材による基礎部の入念な転圧施工により不等沈下が発生しないようにすることが望ましいと考えられる。

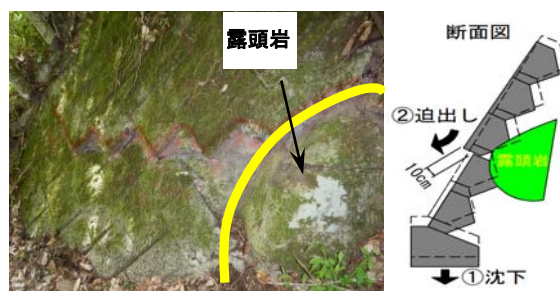
図-2 ブロック積の迫出しのメカニズム

図-2 は、露頭岩を境にブロック積の上部約 10cm が迫出して変状している。周辺地山に変状はなかったことから、断面図に示すようブロック積基礎部の沈下により下部が下がり、上部は露頭岩に支えられて前面に迫出しながら下側に下がったものと考えられる。なお、本変状は平成元年ごろ初期の基礎沈下で発生したもので H30.7 豪雨災害においてこの変状の拡大は認められなかった。このことにより沈下は収束しているものと考えられる。

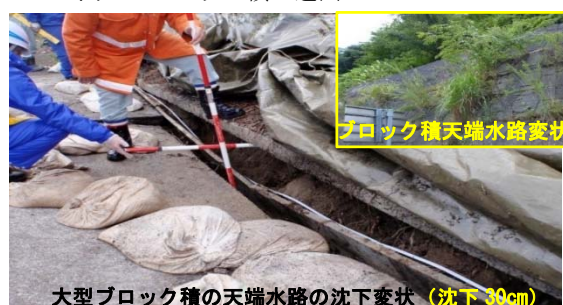
写真-2 ブロック積の天端水路の変状

写真-2 は、ブロック積の天端水路の変状を示す。ブロック積や周辺切土部、側道などは比較的健全であったことから水路の目地切れ部や周辺のり面からの雨水が水路周辺の土砂を吸い出しながら裏込め材に流入し、水路を沈下させたものと考えられる。

この裏込め材の細粒分の流出や土砂の流出を防ぐためには、地山とブロック積の間に吸い出し防止用のフィルターマットの敷設や裏込め材料も砕石より粒度調整砕石等の空隙が少ない材料を選択することが望ましいと考えられる。

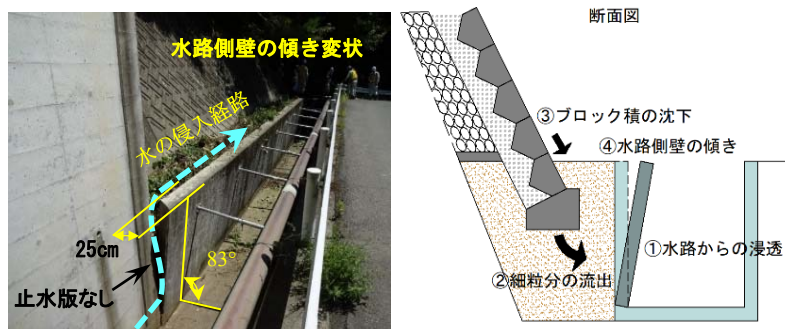
図-3 ブロック積の前面水路の転倒変状メカニズム

図-3 は、2.0×1.9m の現場打ち水路の側壁が延長約 15m に渡って約 7°傾いた変状を示す。現地は水路埋戻し部分にブロック積の基礎が根入れ 30cm の位置に配置され、ブロック積の上部盛土

のり面にうっすらとクラックが発生していた。ブロック積の基礎部を掘削して状況を確認したところ、幅 7cm 深さ 80cm 程度の空洞が見受けられた。このことから変状原因は、止水版のないカルバートと水路の隙間から排水がブロック積基礎部下側の埋め戻し材の細粒分を洗い流し、断面図に示すようブロック積と背面盛土材の荷重が水路側壁に集まって側壁を傾かせたものと考えられる。

この基礎部の洗堀による変状を防ぐためには、基礎はブロック積の荷重が他の構造物へ影響を与えないように十分な根入れを取り、堅固で安定した位置にする必要があると考えられる。

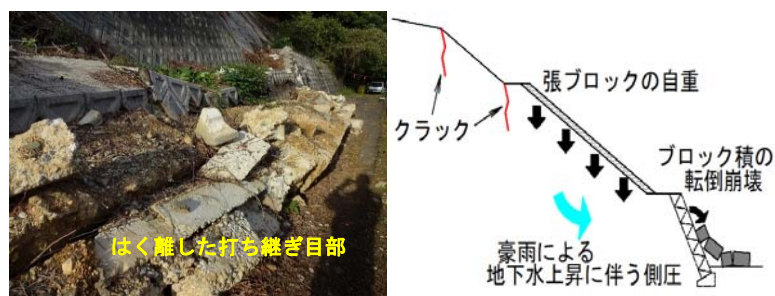
図-4 ブロック積の倒壊メカニズム

図-4 は、ブロック積がコンクリート打ち継ぎ目に沿って 3～4 分割して全倒壊したものを示す。ブロック積の上部には張ブロックが設置されていることや崩壊部には飽和土砂の流出もないことから、原因は、断面図に示すよう建設時の切土による応力開放により粘土質の地山にテンションクラックが発生し、H30.7 豪雨において側圧と、張ブロックの自重も加わり押し出されて崩壊したものである。

この背面土圧による崩壊は、ブロック積上部からの土圧の影響を与えないように、ブロック積天端から離隔を取ることや重量のある構造物を設置しないこと、また地山の安定勾配での切り直し等も考慮することが必要と考えられる。

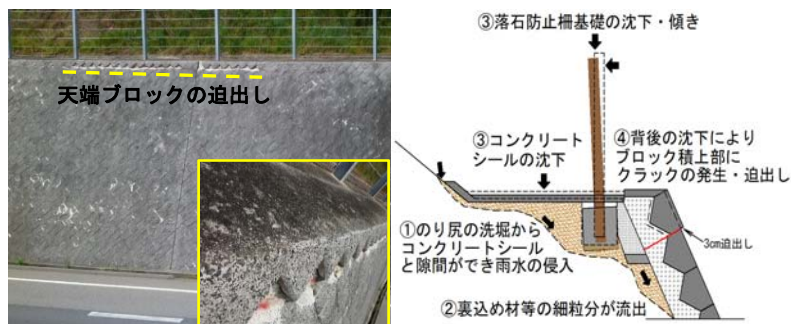
図-5 天端ブロックの迫出しのメカニズム

図-5 は、ブロック積の天端部がコンクリート打ち継ぎ目に沿って約 3cm 迫出した変状を示す。原因は、のり面の地山は硬岩で健全であったが、ブロック積天端の落石防止柵支柱が傾いていたため支柱基礎部をボアホールカメラで観察したところ空洞が発生していた。これより、地山と天端コンクリートシールとの隙間から雨水が進入し天端付近の裏込め材が流出したことで、落石防止柵の基礎部を沈下させブロック積を押し出したものと考えられた。写真-3 は、ブロック積上部が背面側に食い込んだ変状を示す。原因は、地震により対岸から土砂崩れが発生し、当該ブロック積にぶつかって生じたものである。ブロック積下部には変状が見られなかったことから、ブロック積上部背面の裏込め材の細粒分が流出したことによる裏込め材の空隙が考えられた。
