## 河川橋りょうで発生した橋脚洗堀の原因と対策

JR 東日本 高崎支社 正会員 ○久保原 猛

高崎支社管内の河川橋りょうの橋脚（10P）において、2019 年 10 月に発生した台風 19 号による河川増水により河床が低下、橋脚が傾斜したことにより軌道変位が発生し、運転中止となった。本稿では、当該箇所の被災概要及び応急対策・恒久対策工事について報告する。

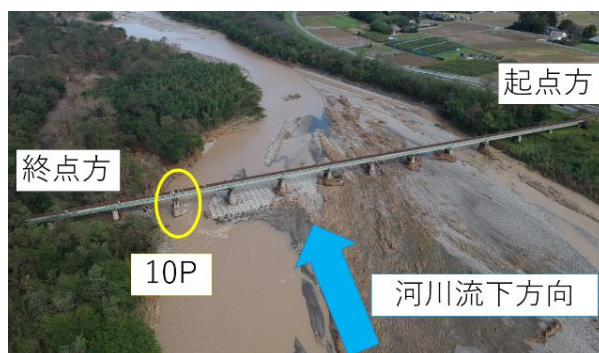
当該橋りょうは 25 径間のデッキガーター橋であり、1930 年の建設である（図-1）。橋台面間長は 496.2m であり、支間長は 19.2m である。下部構造はケーソン基礎形式の鉄筋コンクリート製橋脚 24 基と杭基礎形式（起点方）と直接基礎形式（終点方）の橋台である。上部構造はボルト形式の上路プレートガーターである。

図-1 橋りょう全景（10 月 19 日時点）

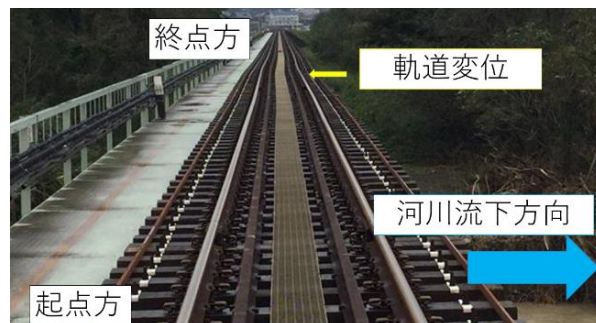
台風 19 号の接近に伴い、当該橋りょうの位置する線区は 10 月 11 日より、計画運休を実施していた。台風 19 号通過後、10 月 12 日に施設社員が現地にて異常のないことを確認し、運行を再開した。しかし、2019 年 10 月 18 日、当該橋りょうにおいて運転士が異常動揺を確認したため、施設社員が現地を確認したところ、橋りょう上にて軌道変位を発見した（図-2）。その後の調査で橋脚の傾斜が確認され、応急工事等の措置を行った。

図-2 軌道変位状況（10 月 18 日時点）

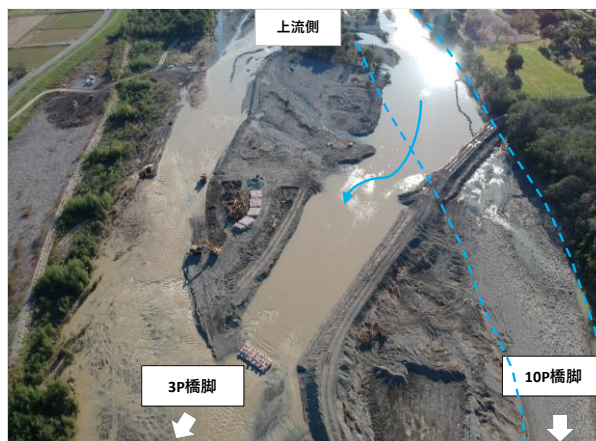
当該橋りょうは過去に複数回被災している橋りょうであり、対策工として過去に 3P～9P 間に護床工を施工している。しかし、10P は高水敷に位置しており、護床工が施工されていなかった。

台風 19 号の降雨による河川増水により、みお筋が 3P 付近から 10P 付近へと移動した。これにより、10P 周辺の地盤が集中的に侵食され、台風通過後も継続的に侵食が続き、河川上流側に橋脚傾斜が発生したと考えられる。

図-3 河川の瀬替え状況
