## 洗掘被害を受けた橋脚の再劣化現象と抜本的対策の検討

南海電気鉄道株式会社 正会員 ○塩見拓也  
南海電気鉄道株式会社 正会員 窪田勇輝

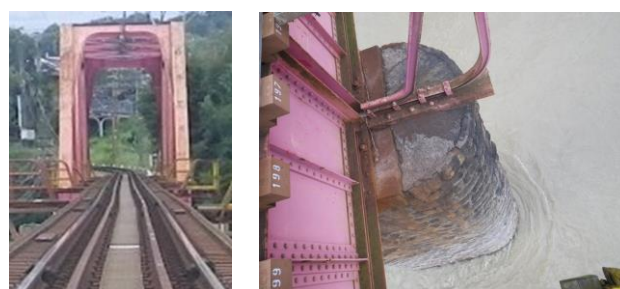
図-1 橋梁の写真

2011年（平成23年）9月初旬に、台風での大雨による河川増水に伴う、橋脚基礎部の洗掘により橋脚が傾斜し、列車の運行支障が発生した。図-1に被災時の写真を示す。当時は復旧対策として、洗掘された橋脚基礎部周辺に水中コンクリートを打ち込んで対処した。併せて、橋脚上に傾斜計を設置することで、傾斜の進行を時系列で把握し、傾斜が収束したことを確認した。最終的には、衝撃振動試験により橋脚の安定性を確保した上で、運転再開を行った。そして、2012年（平成24年）1月には、洗掘防護対策として、周囲の橋脚においても、根巻コンクリートの上流側に舟形にさせるような根巻きコンクリートの打設を行った。

(a) 軌道の変状

(b) 洗掘した橋脚

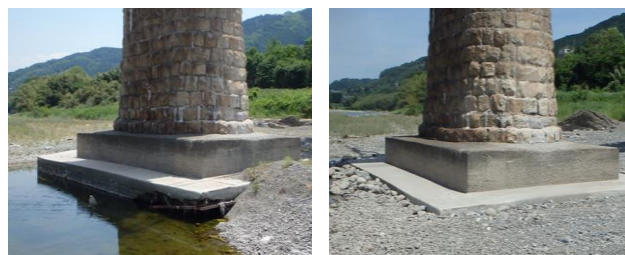
図-2 再劣化現象（2019年）

他橋りょうの洗掘災害を受け、2017年（平成29年）に実施した緊急点検で、2011年に復旧工事を実施した根巻コンクリートの下部に空隙が確認された。これを受けて、洗掘による災害を防ぐべく、2019年5月に水中不分離モルタルを空隙箇所に充填した。図-2に空隙箇所の充填前及び後の写真を示す。また、橋脚下面全体の洗掘有無を確認すべく、図-3の位置において、ボーリング調査及び岩着調査を併せて実施し、これらの調査結果をもとに、次の補修計画を策定することとした。ボーリング調査では、浅所から基盤岩が分布しており、上部には河床堆積物が被覆分布していることがわかった。一方、岩着調査では、保護コンクリート箇所から基盤岩に変わる箇所において空洞は見られなかったことから、直接基礎は基盤岩に岩着していることが推察された。

(a) 施工前

(b) 施工後

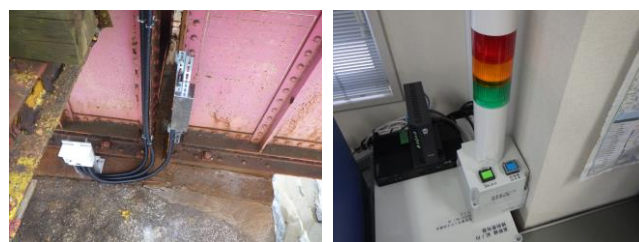
図－4 橋梁異常検知システム

(a) 傾斜感知器

(b) 警報表示灯

抜本的対策には協議などの時間を要することから、安全確保のための措置として、傾斜感知器（傾斜計）を設置することとした。これにより、橋りょうに変状が発生した場合に、指令員や乗務員に警報表示灯で異常を知らせることで、列車脱線事故を未然に防ぐ体制を整備した。
