台風19号による河川氾濫に伴う鉄道構造物および河川構造物復旧について

東日本旅客鉄道株式会社 正会員○ 淀 健
 東日本旅客鉄道株式会社 河野 正宏
 東日本旅客鉄道株式会社 正会員○ 宮島 和彦

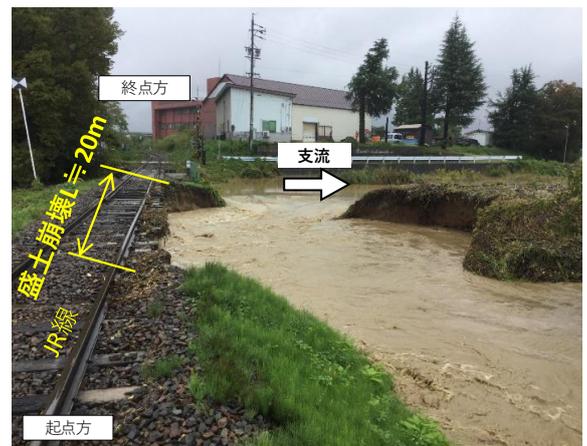
概況：県から「河川堤防が決壊。JR線にも影響」との一報を受け事象を把握。現地を確認したところ、JR線の盛土が延長約20mにわたり崩壊していることを認めた。

台風19号による大雨により、千曲川の水位が計画高水位を超える水位まで上昇。バックウォータ対策として支流の樋門を閉鎖しポンプ排水を実施したが、流量が排水能力を上回り、内水氾濫が発生。地形的に堤防高さが低い当該箇所（JR線脇）から越流が始まり、堤防を徐々に浸食。隣接するJR線盛土も合わせて崩壊に至ったと推定され

写真-1 崩壊状況

る。また、当該箇所には護岸工が施工されていなかった。そのため、護岸工が施工されている下流方の堤防と比べ、河川増水に伴い土中の間隙水圧が上昇しやすかったことも、崩壊の一因と考えられる。

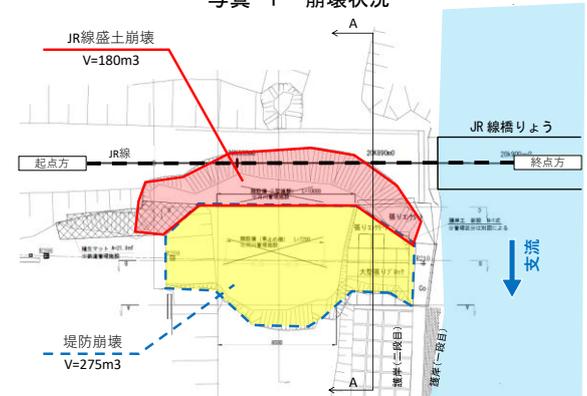
図-1 平面図

崩壊規模： $V=455\text{m}^3$ （JR線盛土 180m^3 堤防 275m^3 図-1）

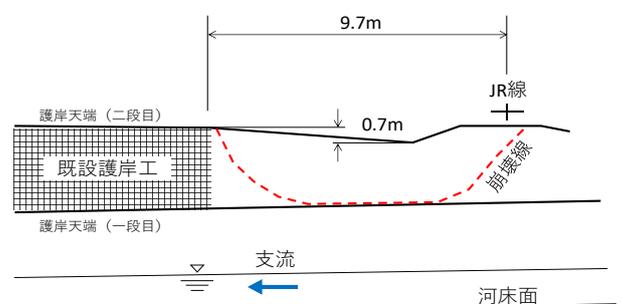
当該箇所は信濃川水系の本流である千曲川に流れ込む支流（以下：支流）とJR線との交差点に位置し、支流の右岸堤防とJR線の盛土との合流点にあたる。図-2に断面図を示す。堤防の高さはJR線の施工基面よりも0.7m程高く、堤防に施工されている護岸工は、JR線から9.7mの間は未施工であった。

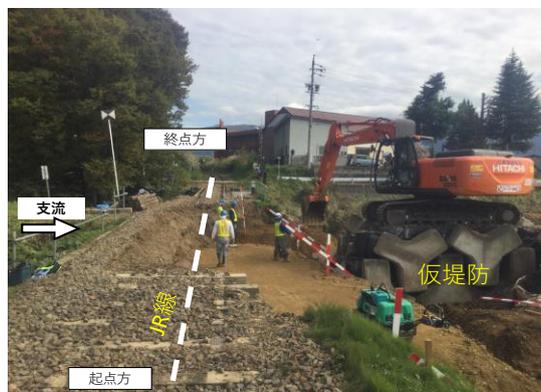
写真-2 応急工事の状況

降雨や河川増水による再被害を防止しながら、JR 線の早期復旧を実現するため、仮堤防を活かしながら盛土を施工する計画とした。具体的には、始めに JR 線盛土にかかわる仮堤防を部分的に撤去。残った仮堤防は堤防としての機能を残しつつ、重機の足場として利用しながら盛土を施工した（写真-2）。JR 線盛土が完了後、堤防部分の仮堤防を撤去し、堤防を施工した。なお降雨の予報があった場合には、すぐに仮堤防を復旧できるよう、消波ブロック及び大型土のうを現場脇に常備した。仮堤防の再復旧時には施工箇所全体をブルーシートで養生することで降雨に備えた。

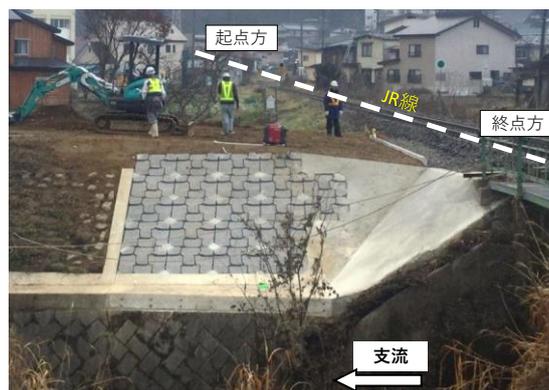
写真-3 復旧工事

本災害は、下流方には施工されていた護岸工が、当該箇所には施工されていなかったことが一因であると考えられた。そのため復旧工事では、JR 盛土及び県の堤防の堤内側に、護岸工を施工するよう協議した。護岸工の仕様については県と協議の上、張ブロック（2 次製品）を使用することとした。なお、盛土と堤防の擦り付け部や、設置面積が狭く 2 次製品が設置できない盛土部については、張コンクリート工を施工した（写真-3）。
