## 2019年度台風19号による大宮支社管内被害状況とその対策

東日本旅客鉄道 正会員 ○鈴木 孝宗  
 東日本旅客鉄道 正会員 森本 宏  
 東日本旅客鉄道 正会員 青木 勇

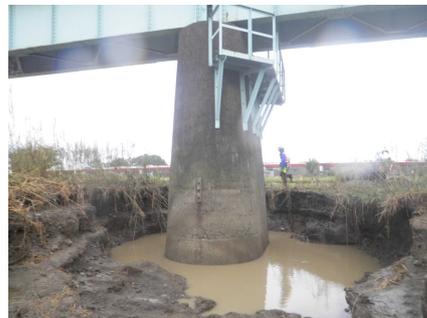
写真1 被災状況（入間川B）

埼玉県川越市を流れる荒川水系一級河川である入間川を渡る、延長238.0mの13スパン橋りょうである。今回、6,9~11Pの計4橋脚にて最大H=1.7mの洗堀被害を受けた。健全度を判定するため、目視検査に加えレッド測深により根入れ比を確認、さらに衝撃振動試験を実施した。その結果を表-1,2に示す。

調査結果より、健全度が保たれていることが確認され緊急性はないと判断した。

入間川橋りょうにおいては、被災した橋脚の固有振動数の変化から地盤の安定度に影響がないことが確認されたため、埋戻しにより現状復旧を行うこととした。復旧工事に際しては河川管理者と協議の上、2020年2月～3月までの間で実施した。(写真4)

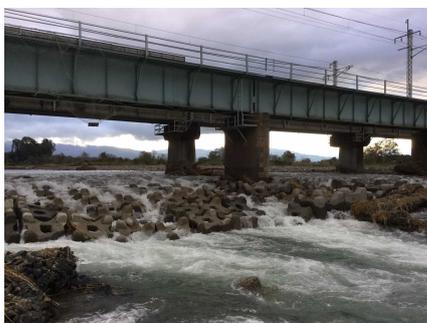
写真2 被災状況（箒川B）

当該橋りょうにおいては、ホロースケヤーとふとんかごの計200個が流出した。

要因としては、台風による大

幅な増水により、根固め工設置

の下流側で洗堀が発生し、被災時の流量により押し流されたことが考えられる。こちらの橋りょうにおいても、レッド測深及び衝撃振動試験を実施し、健全度判定を行った。(表-1,2) こちらも調査結果から緊急性はないと判断した。

洗堀された河床断面 (図-1: 被災洗堀ライン) を復旧 (図-1: 河床復旧ライン) し、ホロースケヤーの据直しを実施した。現在は、2017年度から計画的に進めている根固め工の施工を順次行っている。

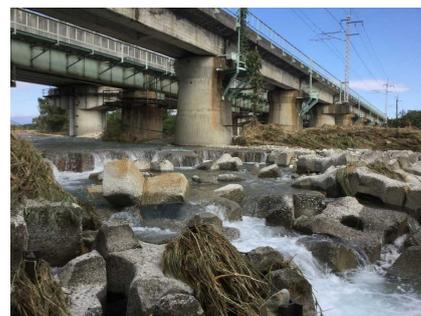
写真3 被災状況（蛇尾川B）

大雨に伴い洪水を引き起こしてきた河川であり、今回の被災においても大幅な増水により、橋脚周りに設置されたホロースケヤー約 70 体が前述の箒川同様下流方の洗堀により流出した。当該橋りょうに関しては、目視調査を実施し、洗堀箇所が橋脚から離れていることから、橋脚の健全度への影響は低いと考え、緊急性はないと判断した。

当該橋りょうについては、ホロースケヤーの据え直しによる現状復旧を行った。施工は、①瀬替え工、②スロープ+仮設ヤードの造成、③重機走行路の造成、④ホロースケヤーの据直し (2箇所) の順に実施した。(図-1)
