盛土のり面における土中水分計測結果の考察

西日本高速道路(株) 正会員 ○星野弘明

2. 計測概要

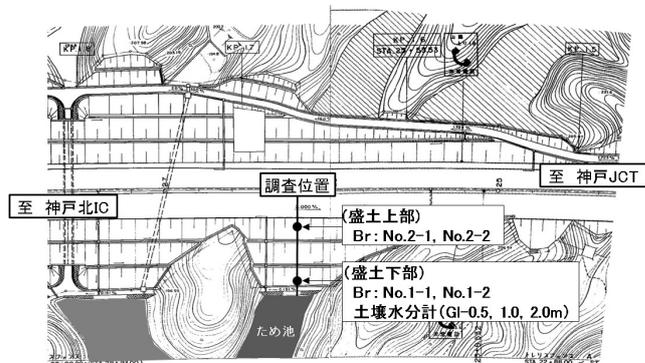
図-1 調査箇所平面図

図-1に調査箇所を示す。山陽自動車道 神戸JCT～神戸北IC間に位置する幅約30m程度の谷を埋めた3段盛土である。既往の地質図から本調査地付近は神戸層群の砂岩・泥岩および礫岩を基盤岩とする区間であり、盛土材料には脆弱化しやすい材料が用いられていると考えられる。過去の点検ではのり尻付近等にて湧水が確認されている。

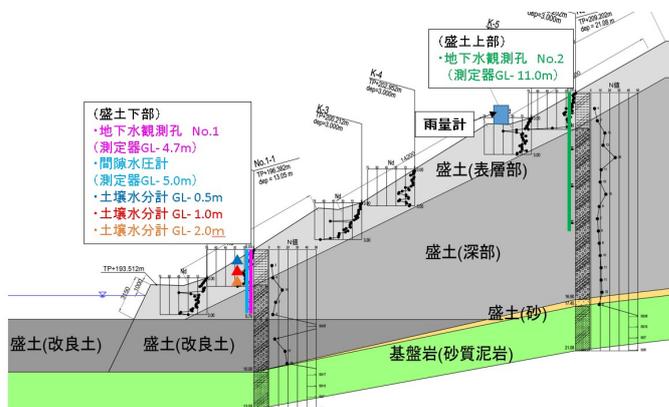
図-2 断面図と観測の調査位置

図-2に断面図と観測の調査位置を示す、N値等の違いから盛土部を表層・深部等に分類した(表-1)。表-2に室内透水試験結果を示す、透水係数は $k=1.35 \times 10^{-9} \sim 3.64 \times 10^{-9} \text{m/s}$ であり、盛土表層部・深部ともに透水性の低いのり面といえる。

ボーリング孔を用いた地下水観測孔は、盛土下部にNo.1、盛土上部にNo.2を設置した。全長有孔管とし孔内に水圧式水位計を設置した。

間隙水圧計は盛土下部にてGL-5.0mの位置に設置した。設置位置から上部1mを砂利フィルター層、その上部～GLまでベントナイト等による遮水層とした。

土壌水分計は盛土下部にてGL-0.5m, 1.0m, 2.0mの深さに設置した。

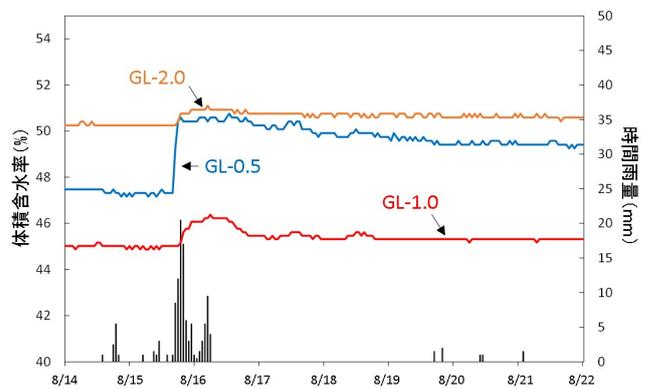
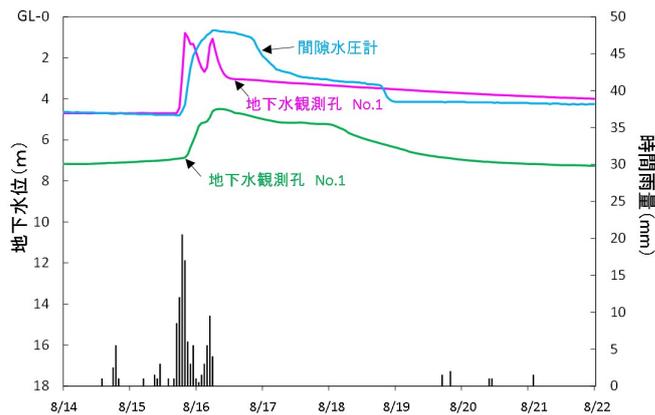
図-4 2019/8/14~22 計測結果

図-4は2019年8月の時間最大20mm、累計雨量116mmにおける変化を示す。降雨に伴い表層に近いGL-0.5mの体積含水率が大きく上昇し、その後GL-1.0m、GL-2.0mが上昇した。降雨終了後の体積含水率の低下速度は緩やかで、定常位置までは戻っていない。地下水位は同位置の地下水観測孔 No. 1・間隙水圧計が降雨後に上昇するが、間隙水圧計の方が降雨に対して連続的に上昇し、降雨後の低下も緩やかである。地下水位は降雨後に数日かけ定常水位まで低下した。

- ・降雨開始後、表層付近の体積含水率が大きく上昇し、その後深部の体積含水率及び地下水位が上昇した
- ・地下水位は降雨後に数日をかけて定常水位まで回復するが、体積含水率の低下速度は著しく遅い
- ・地下水位が低下後も表層の体積含水率は高い状態を保った

表層部では、降雨時に早期に水位が発生し間隙水圧が増加することを観測し、斜面変形リスクの高まりを観測した。また、一度上昇した表層部の体積含水率の低下速度は著しく遅く、盛土深部の地下水位が定常状態まで回復しても表層部では斜面変形の危険性が高いままであるため、後続降雨が発生する場合には変形リスクが高いといえる。

地下水位の観測結果を比較すると、地下水観測孔は降雨量に敏感に反応し、間隙水圧計は連続的かつ大きな変動を示した。間隙水圧計の値は降雨後も高い状態を示した後低下しており、盛土上部や集水地形からの水の移動の影響をとらえた。緩やかな低下は透水性の低い盛土の特徴にも合致するため、間隙水圧計による観測の有効性を示した。

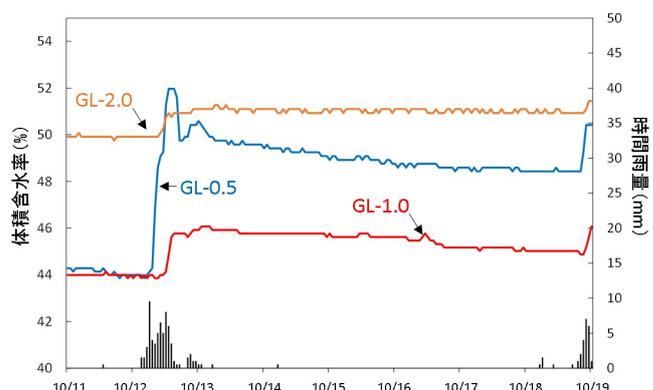
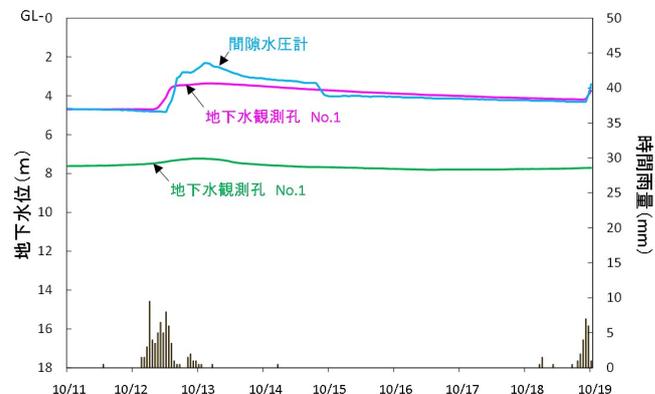
図-5 2019/10/11~19 計測結果

図-5は2019年10月の時間最大10mm、累計雨量67mmにおける変化を示す。図-4と同様に降雨後GL-0.5mの体積含水率が大きく上昇した。地下水位は同位置の地下水観測孔 No. 1と間隙水圧計を比較し、間隙水圧計が降雨時間中の大きな水位の上昇をとらえた。
