トンネル上部の河床陥没によるトンネル内への河川水流入とその対策について

東日本旅客鉄道（株） 正会員 ○阿部 雅俊
 東日本旅客鉄道（株） 正会員 竹内 照晶
 東日本旅客鉄道（株） 金子 建児

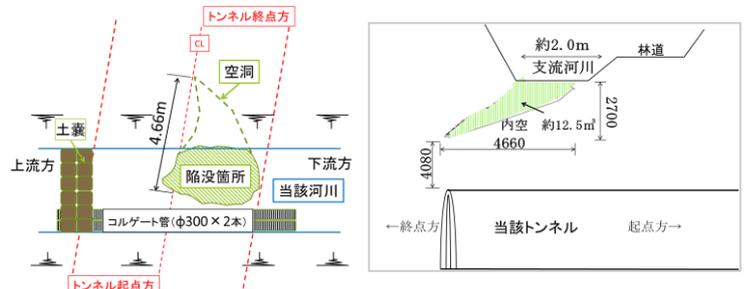
図① 水切り回し図 (平面図)

また、トンネル内から調査を実施したところ、当該河川との交差部付近にて多量の漏水を確認した。漏水が架線に滴下し、き電トリップ等による列車への影響が懸念されることから応急として、トンネル内への水の流入を抑えるために土嚢およびコルゲート管を用いて水の切り回しを実施した (図①) (図②)。

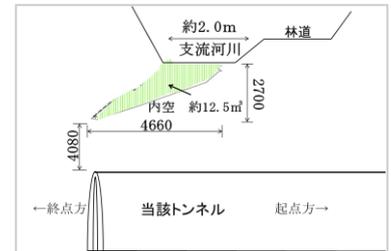
図② 陥没箇所とトンネルの位置関係

2018 年 10 月に A 市土木課より当該河川の護岸工事中に J R 線のトンネル上部付近に陥没を発見したとの情報があった。現場調査を実施したところ、陥没箇所 (1.7m×2.5m×2.7m) に当該河川の水が流入していた。

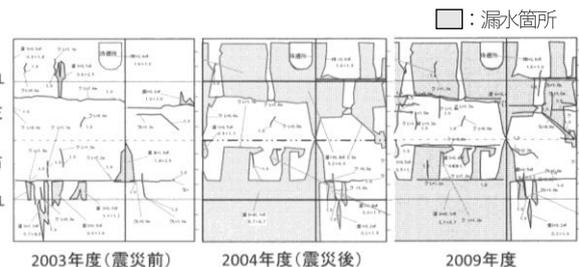
図③ トンネル展開図

後日、当該箇所についてトンネル内およびトンネル上部の詳細調査を実施した結果、トンネル内においては本事象に起因する変状や土砂体積等は見られなかった。しかし、新潟県中越地震発生前後のトンネル展開図を比較すると当該箇所の漏水が多くなっていることから、震災によって現在の水みちが形成された可能性がある (図③)。

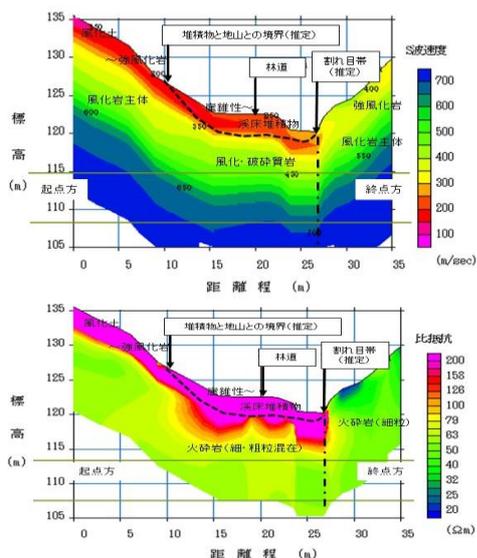
図④ 比抵抗とS波速度の解析結果(線路縦断)

線路縦断方向の比抵抗2次元探査とS波速度による解析結果を図④に、線路横断方向の比抵抗2次元探査とS波速度による解析結果を図⑤に示す。線路縦断方向の比抵抗およびS波速度のいずれでも谷部直下で凹状パターンが確認されたが、線路横断方向の比抵抗およびS波速度の結果では不明瞭な反応となった。

この結果から、横断測線と平行または低角度で交差する割れ目帯などの地質不連続面が存在する可能性があると考え

えた。

トンネル周辺の地山は全体的にS波速度 $\geq 300 \sim 500$ m/sの良好な岩盤が分布していた。また、比抵抗2次元探査解析結果より、トンネル直上の河床に漏斗状(深さ約2.5m~3.0m)の低比抵抗部が存在するが、これは空洞内に注入した可塑性注入材および鉄筋によるものと考えられる。

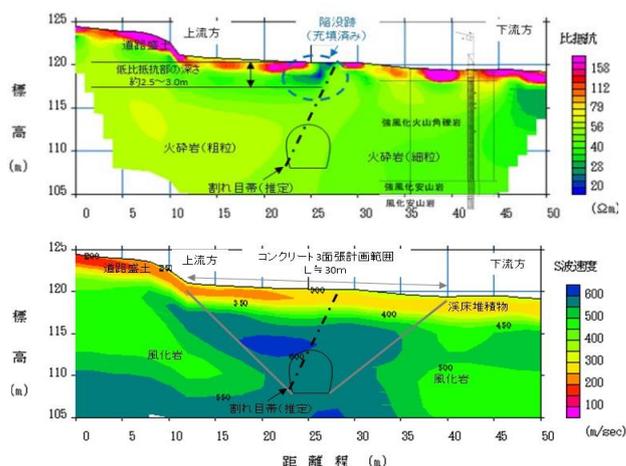
図⑤ 比抵抗とS波速度の解析結果(線路横断)

トンネルや可塑性注入材の充填箇所の周囲に空洞とみられる特異な低速度部や高比抵抗部は確認されなかった。

以上より、河床に類似事象につながる空隙等は見られなかった。今後、割れ目帯に河川水が長期間に渡り流入することで新たに空洞が形成される可能性が考えられた。当該トンネル付近への恒久対策として、河川水や流下物から防護するためにコンクリート3面張護岸工を計画している。

コンクリート3面張護岸工の施工範囲はトンネル開削工事の影響範囲¹⁾を参考にし、トンネル脚部から45°の角度で立ち上げた範囲(トンネル中心から河川上流および下流へ各15m。合計30m)で今年度中の施工を計画している。
