## 道路土工と舗装の一体型診断に基づいた長寿命化修繕効果の確認

岐阜大学 ○フェロー会員 八嶋 厚 正会員 村田芳信 正会員 荻谷敬三 非会員 岡村拓朗  
愛知道路コンセッション株式会社 正会員 中島良光 正会員 山本和範  
前田建設工業株式会社 フェロー会員 石黒 健

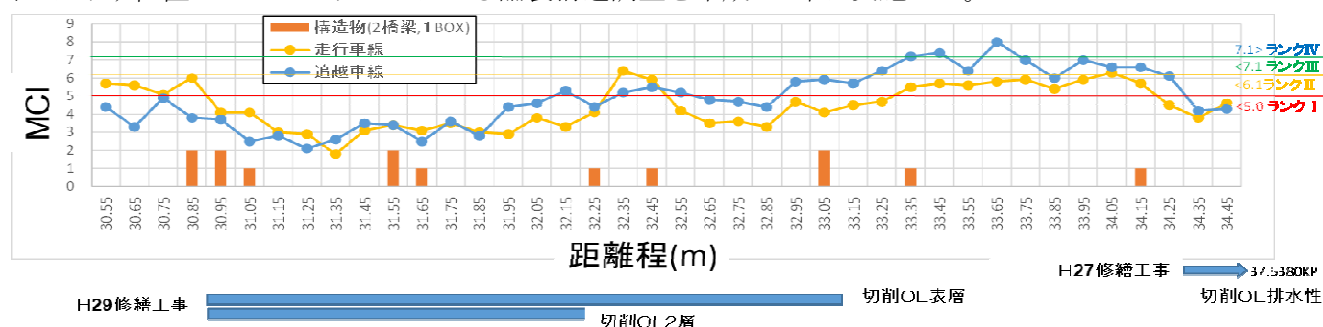
図 1 路面性状調査結果 MCI とこれに基づいて実施された修繕工事箇所

平成 30 年度に、図 1 に示す修繕工事後の区間において、道路土工と舗装の一体型点検<sup>1)</sup>（ハイブリッド点検）を実施した。この結果、路面性状調査 MCI の評価に基づいて実施された舗装修繕が、FWD 試験による舗装評価の劣る箇所と一致することが確認できた<sup>2)</sup>。一方、依然として FWD 試験による評価では、十分な改善には至っておらず、今後の舗装の劣化進行が懸念されることが判明した。また、図 2 に示すように、物理探査結果からは、対象区間が泥質な地山を切盛されて建設されており、その支持地盤の不均一さが舗装の劣化損傷を速めていると考えられた。さらに、測線後半の比較的規模の大きな谷底低地では、路床改良を伴う丁寧な軟弱層対策が実施されていることが予想され、その結果舗装が長期にわたり安定していると考えられた。なお、図 2 の安定性指標  $F_s$  は S 波速度  $V_s$  と電気比抵抗  $R$  から求めるもので、値が小さいほど地盤は不安定である。

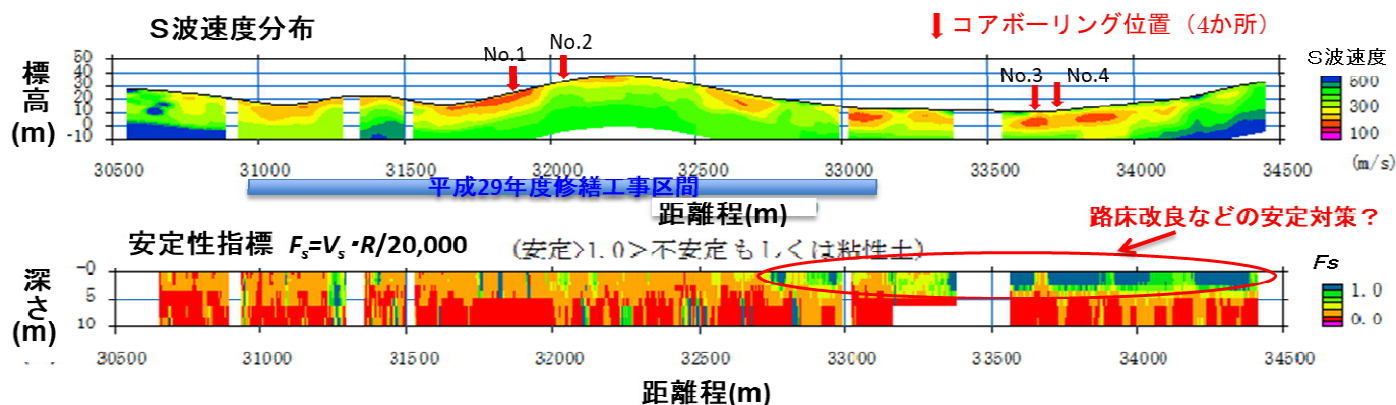
図 2 S 波速度断面図（上）、安定性指標分布図（下）と令和元年度調査位置

道路建設時の施工記録により舗装と地盤の詳細データを求めたが、正確な情報は発見できなかった。そこで、図 2 に示す位置でコアボーリングによる舗装構造調査を平成 31 年に実施した。

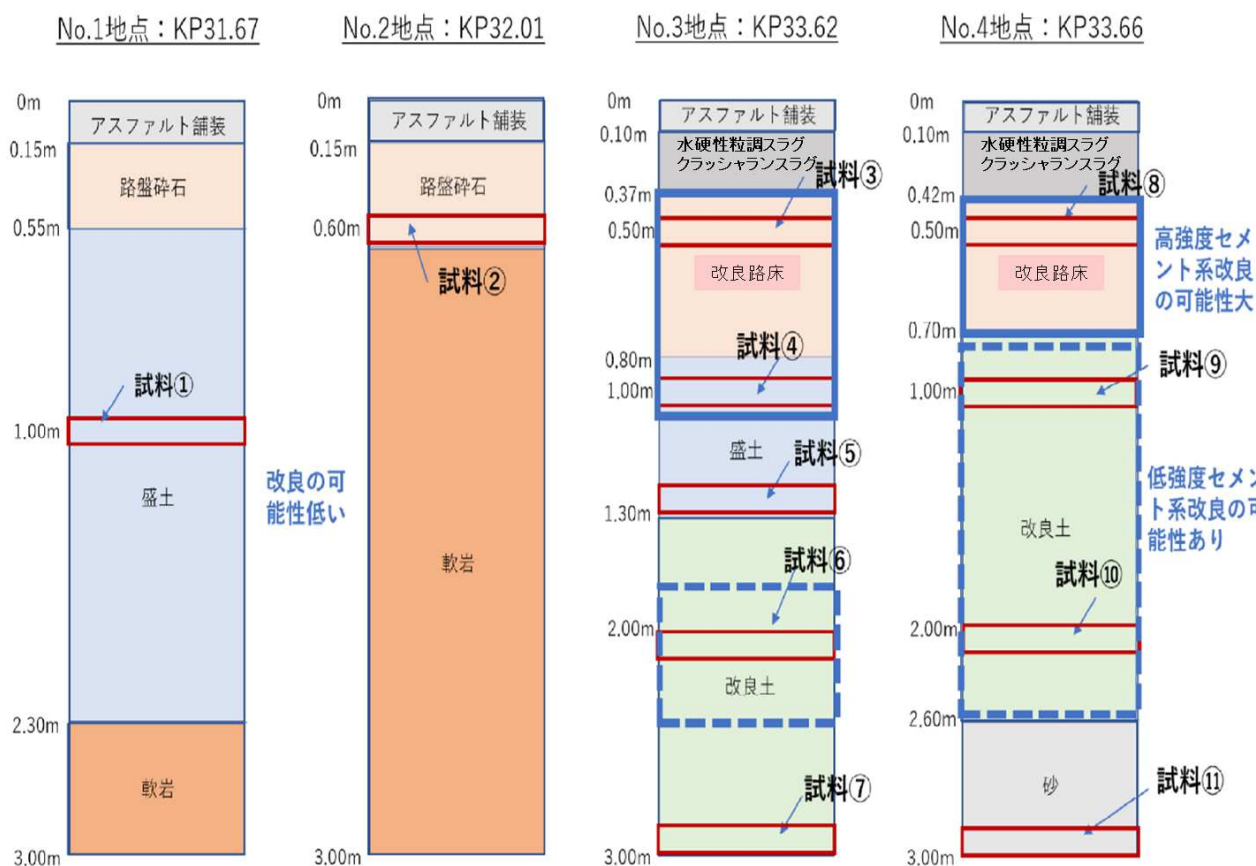
図3 コアボーリング結果と分析試料の採取位置

コアボーリング作業は、除草作業による走行車線規制下の路面上で実施した。図 3 には、深さ 3m までのボーリングにより確認された各地点（No.1～No.4）の舗装構造ならびに土質、さらに分析のための試料採取位置（11 試料）を示す。

No.1 および No.2 地点は、先の修繕工事で 2 層打換えによる厚さ 15cm のアスファルト舗装と直下に 40~45cm の路盤碎石を確認した。また、No.1 地点は地山の泥質軟岩上に礫質材料による盛土層が確認され、No.2 地点は路盤直下に地山の軟岩層を確認した。

No.3 および No.4 地点では、厚さ 10cm のアスファルト舗装直下に 32~36cm 厚の水硬性粒度調整スラグ（HMS-25）上層路盤とクラッシュランスラグ（CS-40）下層路盤が確認され、下位には 30~40cm の碎石主体の路床上部、さらに下位には盛土ならびに改良土と考えられる地層を確認した。No.4 地点では深さ 2.6m 以深に均質で緩い自然堆積砂層が地下水位の分布も併せて確認した。

採取試料を用いて、カルシウム含有量・PH・電気伝導度・X 線回析の化学分析を実施した結果、地点 No.1、No.2 と地点 No.3、No.4 ではその性状に明瞭な違いが見られた。地点 No.1、No.2 では、舗装以深の改良の可能性は低いのに対し、地点 No.3、No.4 地点（特に改良路床）ではセメント系改良の可能性が極めて高い結果となった。地点 No.3、No.4 地点の深部においても、改良路床ほどではないものの低強度での改良が施されていることが示唆された。この結果を、先の図 3 に表示した。
