## 平成30年大阪北部地震にともなう下水管（汚水幹線）損傷の災害復旧工事

(株)竹中土木 正会員 ○前田 壮亮・鶴窪 誠司

大阪府北部流域下水道事務所

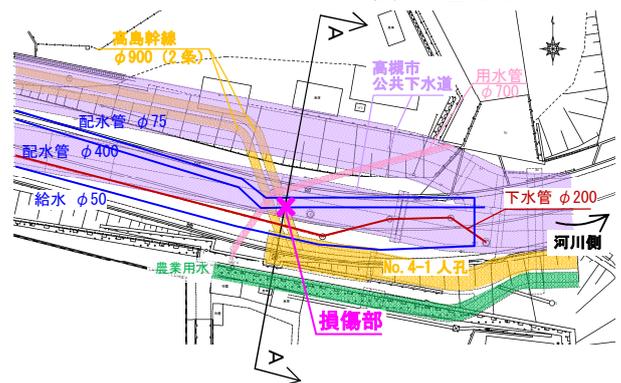
図-1 損傷部と既設埋設管の位置関係（平面図）

損傷部と既設埋設管の位置関係を図-1、図-2に示し、以下に施工条件を示す。

道路下（GL-0~-7.0m付近）には埋設管（下水管φ200、配水管φ75、φ400、給水φ50、用水管φ700）が密集し、損傷部の上部には高槻市公共下水道、側部には高槻市公共下水道やNo.4-1人孔などの既設構造物が存在していた。

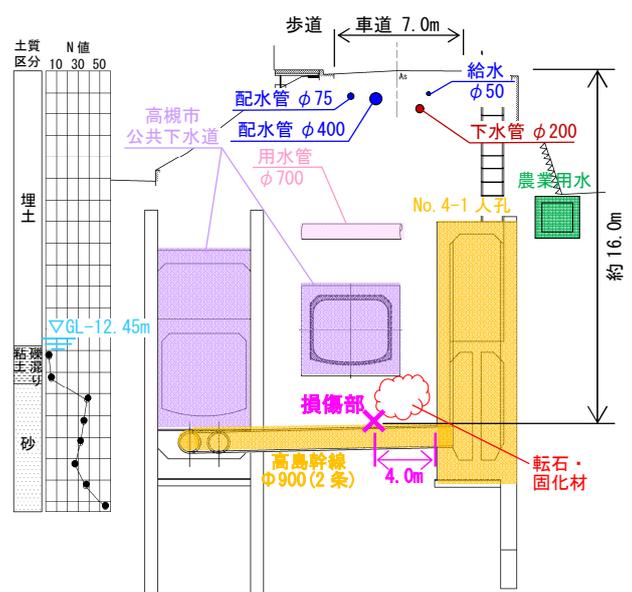
図-2 損傷部と既設埋設管の位置関係（A-A断面図）

損傷した管渠は2条管の内の1条で、鉄筋コンクリート管である（φ900,残り1条は供用中）。管渠内は汚水より発生した硫化水素により劣化しており（写真-1）、再び管渠が損傷し、二次災害（管内作業時の被災や道路陥没）が発生するリスクがあった。また、管渠は土被り16.0mであり、

地下水位 GL-12.45m 付近で、損傷部へ大量の地下水（550ℓ/min）が流入していた。

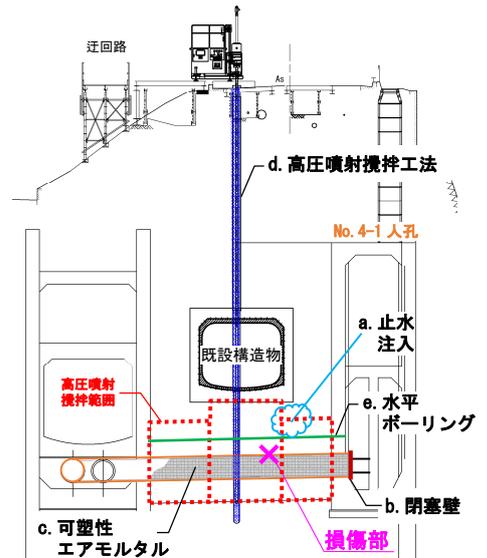
図-3 施工状況図 (A-A 断面図)

道路下の密集した埋設管や損傷部周囲の既設構造物の存在により、地上からの止水対策は困難であった。そこで、損傷部付近の No.4-1 人孔の作業環境を整備し、最小の小型ボーリングマシンを分解し、人孔内で組立て直して、損傷部周辺へ斜めボーリングによる止水注入を実施した（**図-3 a**）。また、損傷部への地下水流入により薬液が希釈されるため、上流・下流側の人孔内の管口に閉塞壁を設置し、管内を満水にすることで流入を止め、確実に止水できる方法を実施した（**図-3 b**）。

高圧噴射攪拌工法施工時、固化した薬液が排出され、排泥が管内へ逸泥すると、高強度の排泥の撤去は困難である。そこで、管内に低強度（ $q_u=1.0\text{N}/\text{mm}^2$ ）の可塑性エアモルタルを充填することで、管内への排泥の逸泥防止と管内掘削時の施工性を確保した（**図-3 c**）。

高圧噴射攪拌工法の適用にともない、損傷部上部の地下埋設物を回避した施工方法を検討したが、地盤改良体（改良径  $\phi 5.0\text{m}$ ）のラップを確保することが困難であった。そこで、ロッド 6 本の内、2 本は既設構造物を貫通する方法を計画した（**図-4**）。従来通りの方法で既設構造物を貫通させた場合、構造物内に排泥や地下水が流入することから、ケーシングを三段階に内包する方法を計画した（**図-3 d**）。

管内掘削及び管更生を実施する前に、地盤改良体の強度、範囲を確認することが重要である。そこで、道路面から鉛直のチェックボーリングで必要強度（ $930\text{kN}/\text{m}^2$ ）を確認したうえで、人孔内からコアドリルを水平に用いて、延長方向の改良体の造成状態を確認する方法を実施した（**図-3 e**）。その結果、損傷管上部に地盤改良体の造成が確認でき、無事に管内掘削および管更生を施工できた（**写真-5**）。
