## 疲労き裂が発生した鉄道槽状桁の架替えについて

京王電鉄株式会社 鉄道事業本部

京王建設株式会社 土木本部

東急建設株式会社 都市開発支店

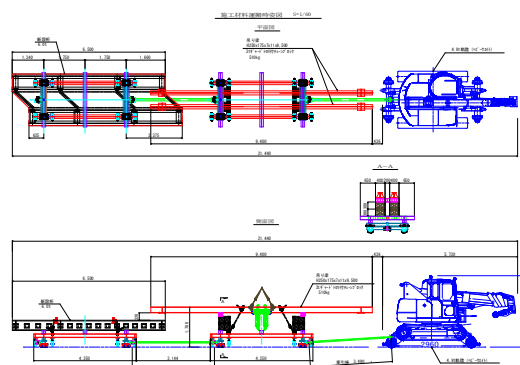
図 5 運搬台車牽引配置図

上記の施工計画を経て、試験施工を行った。線路閉鎖がとれた後、直ちに図 5 のように踏切で各車両を配置・連結して新設桁を上り線で下り方向に牽引運搬したが、30mほど牽引した際、突如新設桁を搭載した台車の車輪がレール伸縮継目トングレールに乗り上がって動かなくなり、走行不能となってしまった。

- ・運搬台車のボギー構造を曲がらないよう固定する（図 6）
- ・伸縮継目部に運搬台車車輪フランジが乗り上がりに気付くよう軌陸クレーンで牽引せず人力にて運搬する
- ・運搬台車が再度脱輪した場合を踏まえ、軌陸クレーンは緊急用でもう 1 台追加で配置する
- ・再度、全体試験施工を行う
