## 阪神高速道路の山岳トンネルにおける PC 舗装調査

内外構造(株) 正会員 ○前川 敬彦  
 阪神高速道路(株) 植田 拓磨  
 阪神高速技術(株) 伊藤 全次郎

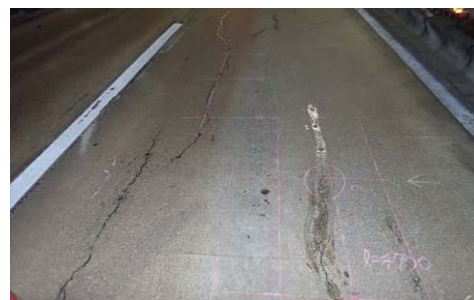
写真-1 ひび割れ状況

阪神高速道路では、山岳トンネルの PC 舗装版に縦断方向や横断方向のひび割れが多数発生（写真-1 参照）し、縦断方向が卓越している。また、過年度の補修時には PC 鋼材の破断も確認され、舗装としての健全性の低下が懸念された。本稿では、舗装の健全性に着目した調査として、追越車線で実施した FWD 調査、空洞調査、支持力測定および物性値調査、ならびに走行・追越車線で実施した PC 鋼材調査の結果を報告する。

- 上記の調査結果を踏まえて、以下に考察をまとめる。
- ・ PC 舗装版のひび割れは、横断方向の PC 定着部から侵入した湧水により横断方向の PC 鋼材が最初に腐食した。次に、交差する縦断方向の PC 鋼材にも腐食が進展し、それらの腐食膨張で発生したと考えられる。
  - ・ 静弾性係数が若干低くなっているが、コンクリート強度は問題ない。また、路盤の支持力についても問題ない。一方で、D0 たわみ量は、空洞の可能性ある箇所のほか、PC 鋼材の破断箇所でも大きくなっている。これらを踏まえると、D0 たわみ量の比較的大きな箇所については、PC 舗装版としての健全性が低下していると考えられる。

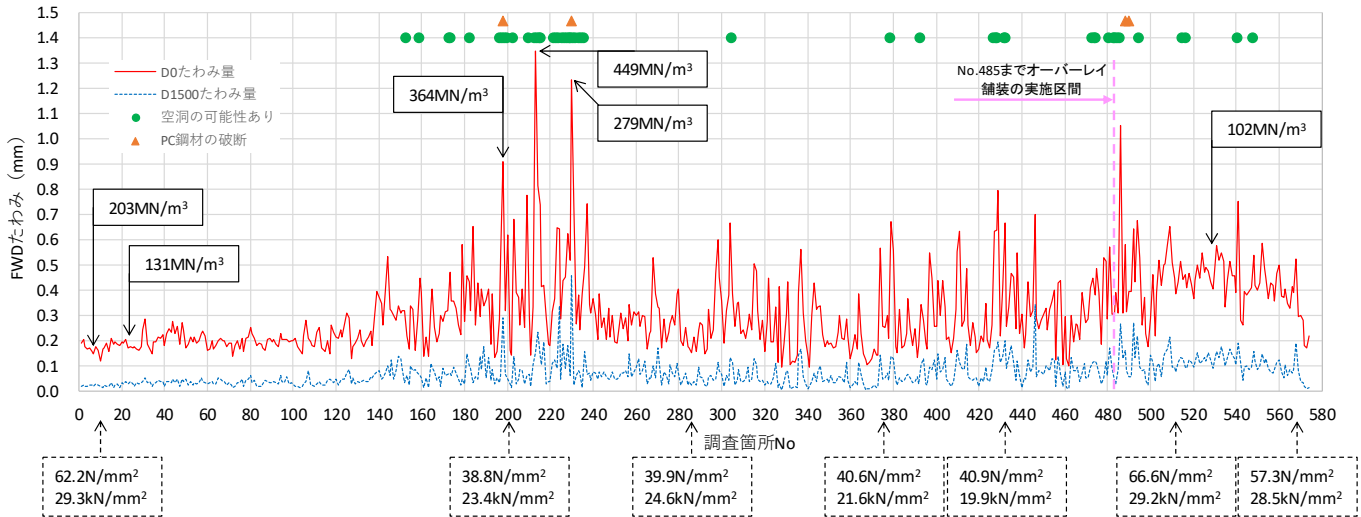
図-2 FWD 調査，空洞調査，支持力測定および物性値調査結果（追越車線）

FWD 調査、空洞調査、支持力測定および物性値調査の結果（追越車線）を図-2 に、PC 鋼材調査の結果（走行・追越車線）を表-1 に示す。なお、図-2 では、電磁波レーダで空洞の可能性がある箇所を ● で、PC 鋼材の破断箇所を ▲ で表記した。また、実線枠は K 値を、破線枠の上段は圧縮強度を、同枠下段は静弾性係数を示し、矢印は調査箇所を示す。表-1 の着色は PC の変状を確認した箇所を示す。FWD 調

査では、D0 および D1500 のたわみ量は、No.140 付近までは全体的に小さく、かつ安定していた。No.140 付近以降から No.500 付近までは、たわみ量の大きい箇所が多く、1mm 以上発生している箇所も見られた。No.500 付近以降は全体的に大きかった。空洞調査では、PC 舗装版の底面に空洞の可能性ある箇所は D0 たわみ量の大きな箇所と概ね一致した。なお、調査範囲は、全体的に各センサの最大たわみが発生する時間が非常に短いことから、PC 舗装版と路盤間の隙間が全体的に発生していることが想定される。K 値および圧縮強度はいずれも設計値以上であったが、静弾性係数は設計値未満であった。PC 鋼材調査では、PC の変状は横断方向で多く発生する傾向にあった。また、縦断方向ではシースの腐食など外面の変状が主体であったが、横断方向では PC 鋼材の腐食など内部の変状も多く発生しており、劣化がより進行している状況が窺えた。PC 鋼材の破断箇所は D0 たわみ量の大きな箇所と一致した（No.198,230 の PC 鋼材破断は支持力測定時に確認）。

なお、たわみ量と K 値の大小関係が一致しない箇所が見られる。これは、舗装変状の有無や状態、範囲などの差が影響したと考えている。また、本トンネルでは湧水が多数発生している。路面上にまでは流出していないが、PC 舗装版と側溝の境目付近に流出している箇所が一部で見られた。開削調査箇所では、上層路盤に水や水の存在を窺わせる状態は確認できなかった。

本調査では、PC 舗装版の健全性が局所的に低下した可能性があることがわかった。しかし、PC 舗装版の変状の有無や K 値、コンクリート物性値などは一部の箇所しか把握できていない。また、健全性の低下度合いについても評価できていない。舗装としての健全性は現在検討中の逆解析手法と合わせて評価し、今後の補修方針を決定していく予定である。
