## エコセメントの半たわみ性舗装への適用性の検討

太平洋セメント株式会社 正会員 ○岸良 竜、小島 克仁、河野 克哉、梶尾 聡  
秩父コンクリート工業株式会社 正会員 清水 進

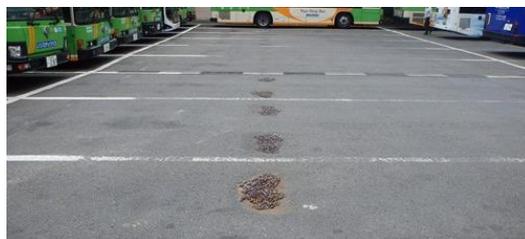
写真1 既設 As 舗装の状況

東京都江東区の大型バスの営業所およびその整備工場において、構内の駐車区画および通路部分の2箇所を試験施工の対象とした。既設の舗装はアスファルト(以下、As)舗装であり、大型バスの駐停車や走行により、わだち掘れやひび割れ等の損傷が生じ、簡易的な補修が繰り返されている状況であった(写真1)。事前のFWD調査から、路床、路盤は比較的健全であることを確認しており、損傷原因としては大型バスの輪荷重の作用に対して表層の塑性変形抵抗性が不足しているためと考えられた。

施工面積は、駐車区画は35.2m<sup>2</sup>(幅3.2m、長さ11.0m)、通路部分は65.0m<sup>2</sup>(幅6.5m、長さ10.0m)である。表層の厚さは15cmとし、下側10cmを再生粗粒度As、上側5cmを半たわみ性混合物とした。

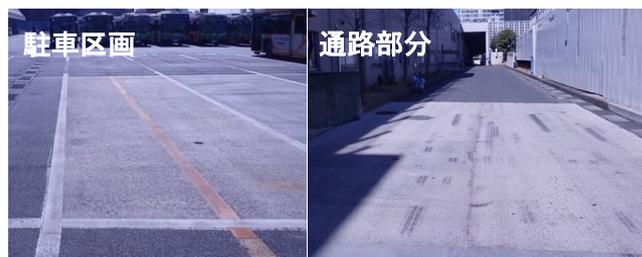
写真2 供用10ヶ月後の状況

ア( $\phi 100\text{mm}$ )を採取し、セメントミルクの充填状況を確認した。写真2に、供用10ヶ月後の状況に示す。

表2に、わだち掘れおよびすべり抵抗性を示す。施工直後から供用10ヶ月後にかけて、わだち掘れ量の変化は極めて小さく、供用にもなうわだち掘れは生じていないと判断できる。半たわみ性舗装では、特にわだち掘れなどの路面の変形に対する抵抗性が重要であると考えられる。供用10ヶ月時点では、アスファルトの塑性流動が生じやすくなる夏期高温下での供用を経ているが、良好な路面形状を維持していることが確認された。

すべり抵抗性について、NEXCOでは出来形の暫定規格としてBPN60以上を定めている<sup>1)</sup>が、施工直後のBPNはいずれの箇所においても60以上を満足した。その後の供用10ヶ月後はBPNの低下が認められる。大型バスの駐停車や走行にもなうタイヤの摩耗作用により、路面表面のテクスチャが変化したためと考えられる。

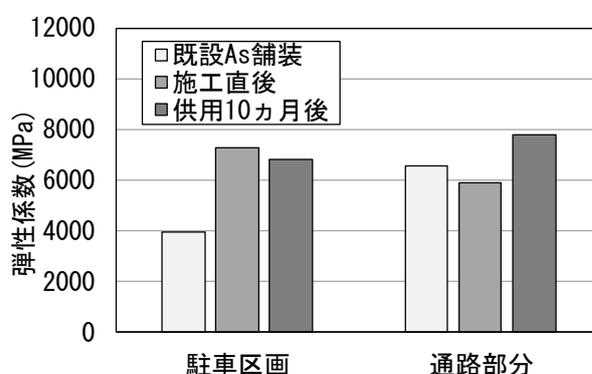
図1 表層の弾性係数

図1に、FWD試験結果を多層弾性理論にもとづくプログラムにより静的逆解析を行い求めた表層の弾性係数を示す。なお、逆解析では、半たわみ性混合物層と再生粗粒度As層をまとめて一層として取り扱った。また、比較として事前調査における既設As舗装の弾性係数を併記している。特に駐車区画において既設As舗装と比較して弾性係数が大きくなっており、既設As舗装を半たわみ性舗装に置き換えることによる表層の剛性の増加が認められる。供用10ヶ月後において、施工直後からの弾性係数の顕著な低下はみられず、供用にもなう表層の損傷は生じていないと推察される。

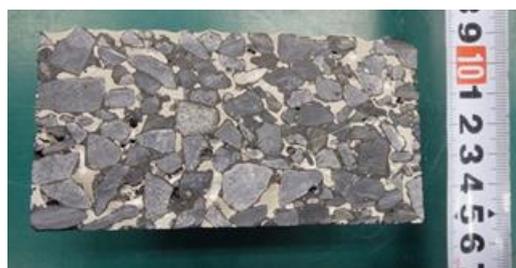
写真3 コアの切断面(駐車区画)

写真3に、採取コアの切断面を示す。セメントミルクが下層まで充填されていることが目視で確認できる。画像処理によりセメントミルクおよび空隙部分のピクセル数をカウントし、セメントミルクの充填率を算出した所、駐車区画で94%、通路部分で88%であった。画像処理では空隙の連続性は不明のため、本結果は独立空隙を含む全空隙に対する充填率であるが、9割程度の充填率を確保していることから、所要の充填がなされたものと判断される。
