長期間（24年間）大気暴露した球状黒鉛鑄鉄の腐食状態調査

ヒノデホールディングス(株) 正会員 ○土手 一朗 ヒノデホールディングス(株) 山下 和也
 ヒノデホールディングス(株) 桑原 裕樹 ヒノデホールディングス(株) 甲斐 信博
 九州大学大学院 フェロー会員 貝沼 重信

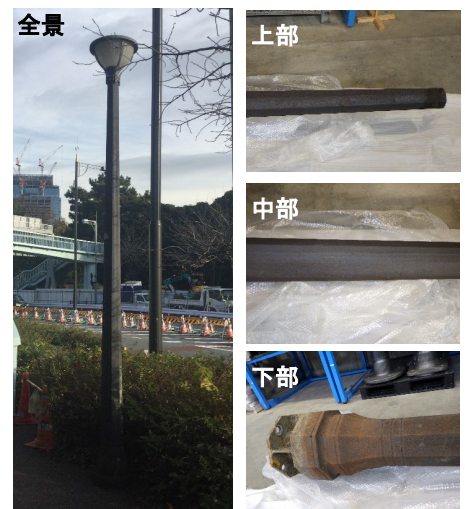
図-1 調査対象照明柱の外観

評価を実施した。候補となった照明柱ではほとんど腐食損傷が生じていなかったが、その中から外観上腐食損傷の程度が最も大きいと想定される照明柱を選定した。本調査の対象とした照明柱を図-1に示す。対象となる照明柱は高さ4,480mmで、Lat. 35° 41' 22.1"N, 139° 45' 10.3"Eに位置する。照明柱の金属組織は球状黒鉛、フェライトおよびパーライトで構成される一般的な球状黒鉛鑄鉄と同様の金属組織であった。照明柱は部位ごとに腐食損傷の程度に差異があったため、外観を基に想定した腐食損傷の程度に応じて照明柱上部、中部および下部の領域に区分して評価を行った。上部は腐食が進行し、さびが発生している部位と表面処理層が残存している部位が混在していた。中部は腐食損傷が少なく、表面処理の大部分が残存していた。下部は最も腐食が進行しており、広い範囲で表面処理層が消失し、さびが発生していた。評価のための試験片は地面から高さ約3,260mm（上部）、約2,150mm（中部）、約380mm（下部）の位置から採取した。

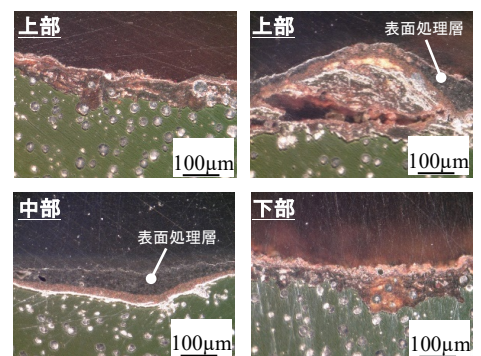
図-2 さび層断面の偏光顕微鏡像

2.2 さび層の断面観察 偏光顕微鏡によるさび層断面の観察結果を図-2に示す。上部では、表面処理層が消失した部位、表面処理層下で腐食が進行している部位および表面処理層が残存している部位が確認された。中部では、大部分で表面処理層が残存し、一部表面処理層下で腐食が発生していた。下部では、表面処理層はほとんど消失し、一部さび厚の大きくなったさび層の表面に表面処理層が残存していた。上部と中部では、概ねさび層は基底近傍に消光した緻密な層、大気側に偏光したポーラスな層がそれぞれ形成されている傾向にある。黒鉛の周囲で腐食が発生していることが確認されたが、深さ方向には著しい腐食は発生していなかった。

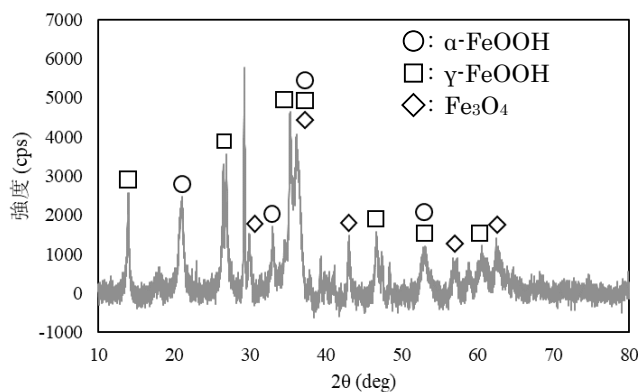
図-4 X線回折スペクトル

2.3 さびの分析 (XRD) 照明柱下部のさびのX線回折スペクトルを図-4に示す。解析の結果、主に α -FeOOH、 γ -FeOOHおよびFe₃O₄のピークが検出された。準定量分析(RIR法)にて求めた結晶性のさびの組成は α -FeOOHが57%、次いで γ -FeOOHとFe₃O₄がそれぞれ20%と18%となっており、耐食性の向上に寄与するとされる電気化学的に不活性な α -FeOOH³⁾が最も多く存在している。

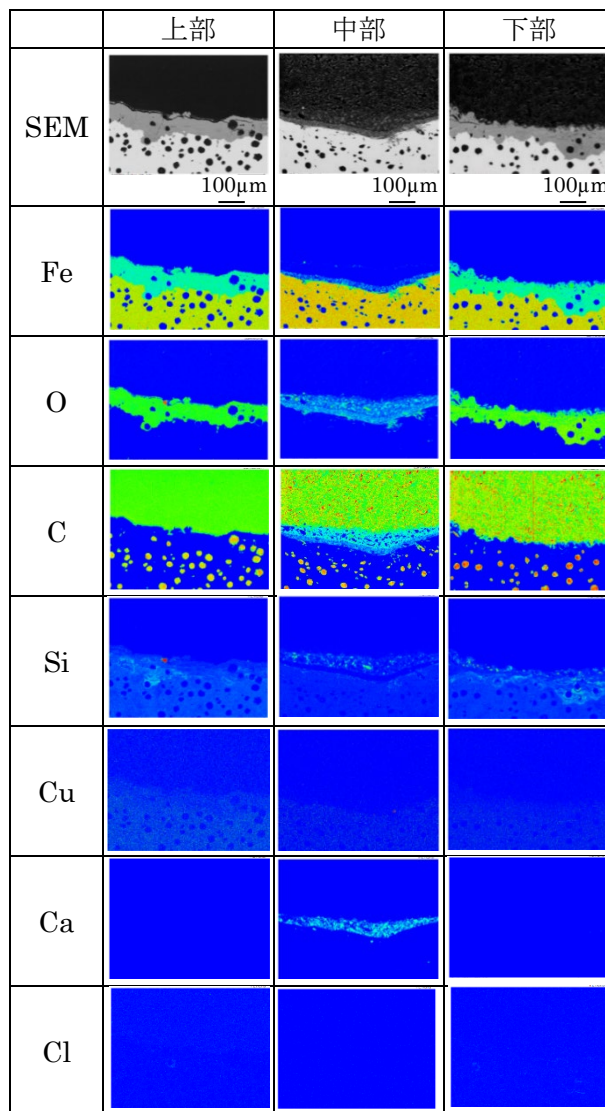
図-3 EPMAによる元素マッピング

EPMAによる元素マッピングの結果を図-3に示す。中部で検出されたCaは表面処理層の含有成分と考えられる。また、黒鉛周囲の腐食した部位に、Siの濃縮が確認された。文献²⁾によると、Siは保護性の高いさび層の形成に寄与するとの報告があり、本照明柱でも濃縮したSiがさび層の保護性に寄与している可能性がある。また、上部、中部および下部のいずれにおいてもClはほとんど検出されなかったため、本照明柱の設置場所は塩類に曝されない腐食環境であると推察される。
