## 1年の屋外暴露による水性塗料の劣化進行度比較

(一財) 首都高速道路技術センター 正会員 ○岩井 渉, 小林 明史 非会員 小原 誠  
首都高速道路(株) 正会員 松原 拓朗, 山本 一貴, 細井 雄介

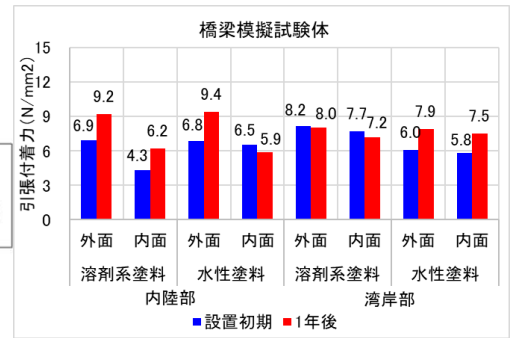
図-4 橋梁模擬試験体の付着力

(1)橋梁模擬試験体：外観は、全ての試験体で健全な状態であった。付着力の結果を図-4に示す。全ての塗装仕様で2.0N/mm<sup>2</sup>以上であった。また、設置初期よりも1年後の付着力が大きい傾向があり、付着力の低下は認められない。光沢保持率の結果を図-5に示す。1年後の光沢保持率は、何れも60%程度に低下していた。なお、内陸部の方が大きい傾向があり、水性塗料と溶剤系塗料の違いによる差は認められない。付着塩分量の結果を表-3に示す。全体的にばらつきが大きい。湾岸部の内面の値が比較的大きく、付着した飛来塩分が洗い流されていないことが想定される。

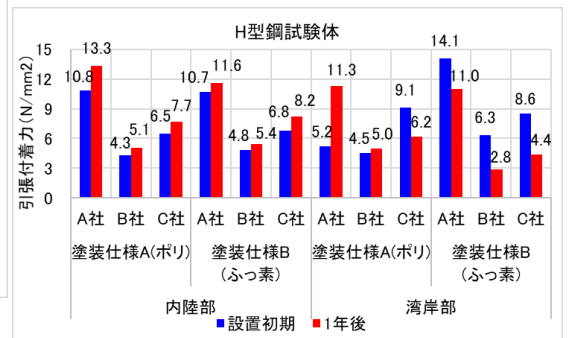
図-6 H型鋼試験体の付着力

(2)H型鋼試験体：外観は、1年後時点で湾岸部の一部の試験体にもらい錆による点錆が確認されたが、塗膜は健全な状態を維持している。付着力の結果を図-6に示す。全ての塗装仕様で2.0N/mm<sup>2</sup>以上であった。また、メーカー別に結果を見ると、付着力に差が認められる。光沢保持率の結果を図-7に示す。1年後の光沢保持率は、橋梁模擬試験体と同様に60%程度に低下しており、高耐久仕上げである塗装仕様B(ふっ素)と中耐久仕上げである塗装仕様A(ポリ)の劣化程度に明確な差は認められない。この要因として、マニュアルに示される測定方法と異なり、水洗いせずに鏡面光沢度を測定したことが考えられるため、今後の測定方法を見直す方針である。
