## 溶融亜鉛-アルミニウム合金めっき検査路暴露試験20年目の結果

東日本高速道路（株）正会員 西川孝一，正会員○佐々木英雄，上杉亮  
（一社）日本溶融亜鉛鍍金協会 前山雅博，諸岡俊彦，成澤孟

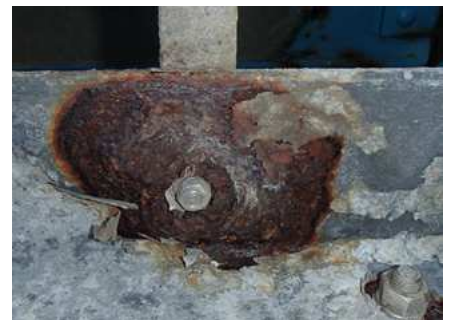
図-2 異種金属接触腐食

調査対象3橋の合金めっき検査路の表面は全般的には、亜鉛酸化物及びアルミニウム酸化物からなる不動態皮膜の上に海塩粒子の影響で塩化物を含む白色の腐食生成物を観察したが、めっき皮膜の耐食性能は保たれており腐食生成物の脱落した部分でも健全なめっき皮膜を確認した。また、海塩粒子の吹き溜まりとなる一部の場所では、ステンレスボルトとの接触箇所等で局所的な赤錆の発生が観察された。

- ① 検査路の大部分において、白色の腐食生成物を観察した。海塩粒子の飛来が多い地域であるため、めっき皮膜上の腐食生成物は嵩高い状態であったが、雨で洗い流される箇所や、風の抜けが良く海塩粒子が堆積しにくい箇所ではそこまでの発生は認められず、耐食性能を十分に発揮しているめっき皮膜を観察した。
- ② 一部の締結ボルト（ステンレス製）の周りでめっき皮膜の損耗による鋼材の腐食を観察した。ステンレスとめっき皮膜が接触することにより、異種金属接触腐食を起こした結果と考えられる（図-2）。検査路歩廊などの部材上面や吹き溜まりとなる箇所などでは、堆積した海塩粒子や高湿度により異種金属接触腐食が促進する傾向にあり、この腐食の促進から赤錆の発生に至ったと考えられる。
- ③ 合金めっきに塗装を施した試験片には塗膜の損傷はなく、健全な密着性が確認された。また、いずれの条件においても塗膜の光沢度はおよそ消失していた。
- ④ 下部工検査路の一部手摺が消失するほどの激しい腐食も今回観察した（図-3）。これは手摺内面からの腐食と見られ、めっき加工時に必要な（エア抜き）穴などから海塩粒子が侵入した影響と考えられる。今後、同箇所に追加で設置された腐食減量調査用の溶融亜鉛アルミニウム合金めっき暴露試験片の追跡調査を令和3年に計画しており、本調査と合わせ総括した取り纏め行う予定である。
