道路橋の補修・補強箇所における再劣化実態調査

(前) 国土交通省関東技術事務所 正会員 ○窪田 光作 (現在:(株)千代田コンサルタント)
 国土交通省関東技術事務所 非会員 菊地 俊明 入江 健夫

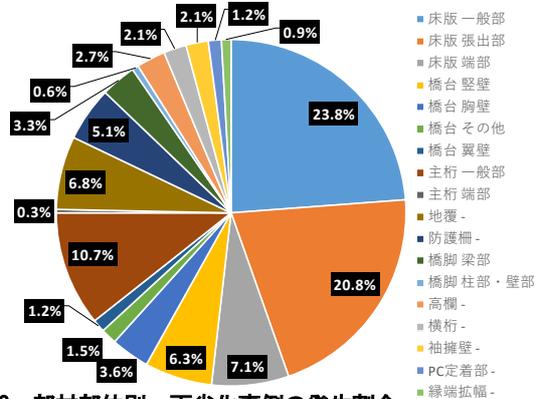
図2 部材部位別 再劣化事例の発生割合

図2に、部材部位別の再劣化事例の発生割合を示す。部材では、床版（鋼橋、PC橋、RC橋の計）が最も高く、次いで橋台、主桁が高い。床版の部位では一般部、橋台の部位では縦壁、主桁の部位では一般部が各々最も高い。

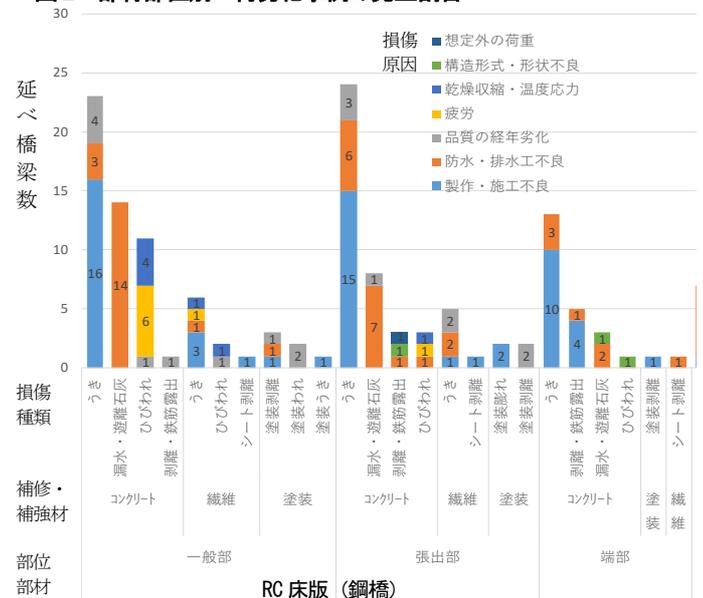
図3 部材部位-補修・補強材-損傷種類-損傷原因別 再劣化事例有り橋数

図3に、RC床版（鋼橋）の部材部位-補修・補強材-損傷種類-損傷原因別の再劣化事例有り橋梁数を示す。①再劣化は、補修・補強材（繊維、塗装）に比べコンクリート部材にかなり多く発生しており、損傷の種類はコンクリートの“うき”，漏水・遊離石灰，ひびわれ，剥離・

鉄筋露出であった。②コンクリート部材の損傷種類別の原因として，“うき”は製作・施工不良，漏水・遊離石灰は防水・排水工不良が最も多い。しかし，ひびわれや剥離・鉄筋露出は発生部位によって原因が異なった。①②は，繊維シート施工前に行うコンクリート部材の事前処理方法・精度，シートの性能等に起因する可能性もある。
