# 下面増厚工法で補強したコンクリート床版の 25 年経過後の補強効果について

国土交通省 近畿地方整備局 豊岡河川国道事務所

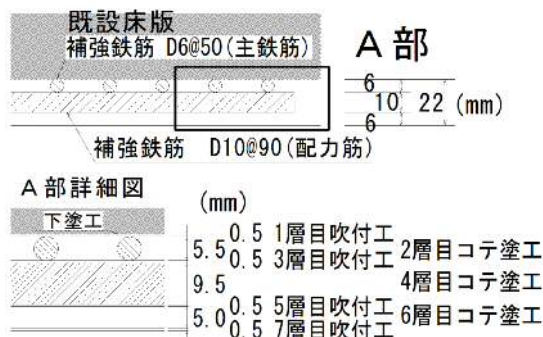
図-2 PSR 工法による増厚工<sup>1)</sup>

大垣橋は、一般国道 9 号兵庫県朝来市の与布土川に架橋された橋梁で、上部工は鋼単純合成板桁橋(4 主桁)と PC 桁橋から構成されており、昭和 35 年に竣工した。本橋の概要は図-1 の通りであり、床版の疲労損傷が進行したことから、平成 6 年に PSR 工法によって下面増厚(図-2)が行われた。補強後 20 年の調査ではひび割れ等の損傷は認められず、異常のないことが検証されている<sup>1)</sup>。本年実施した 25 年調査では、補強した PP モルタルの一部にひび割れが認められた。ひび割れは、床版の疲労によるひび割れと同様に橋軸方向および直角方向に発生しており、その多くは閉塞している。このひび割れは、前回の 20 年調査時点では認められていないことから、この 5 年の間に発生した変状と言える。

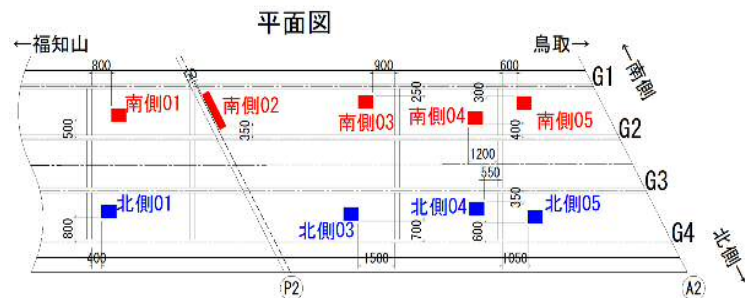
図-3 衝撃弾性波測定位置図

これまでの実橋載荷試験は、部材の応答を計測する優れた方法ではあるが、調査時には交通規制が必要になるなどその調査は容易ではない。それに対して、衝撃弾性波による非破壊調査は、交通規制は不要で、PP モルタルと床版コンクリート間の浮きを計測上の異常値として定量的に判断することで PSR 工法の健全性を確認することができる<sup>2)</sup>。20 年後の調査で初めてこれを採用し、今回の調査に至っている。なお、今回の調査箇所は、前回の調査箇所およびひび割れ部も含め全 9 か所とした(図-3)。図-4 は 20 年と 25 年の測定で、同一測点の異常値が発生した場所を示す。図中緑色の範囲が前回、同赤が今回の調査で浮きが認められた範囲をそれぞれ示している。計測結果には若干のずれはあるものの、同じような位置で浮きと判断される異常値がみられることから、衝撃弾性波による調査はその再現性が確保されているものと考えられる。また、今回浮きと判定された範囲はわずかながら増えているものの、大きく進展しているとは言えない。一方、図-5 はひび割れが発生している個所の調査結果であるが、浮きと判定された箇所は極一部である。図-6 は図-5 の衝撃弾性波の計測ポイントとひび割れの関係を示したものである。弾性波の計測ポイントは、ひび割れの発生している範囲をカバーするように選定したが、特にひび割れが浮きに影響しているとは言えない結果となっている。なお、他の計測箇所の異常値の発生も極わずかであることから、PP モルタルと床版コンクリートの一体性は確保されており、補強効果は 25 年後でも維持されていると判断される。

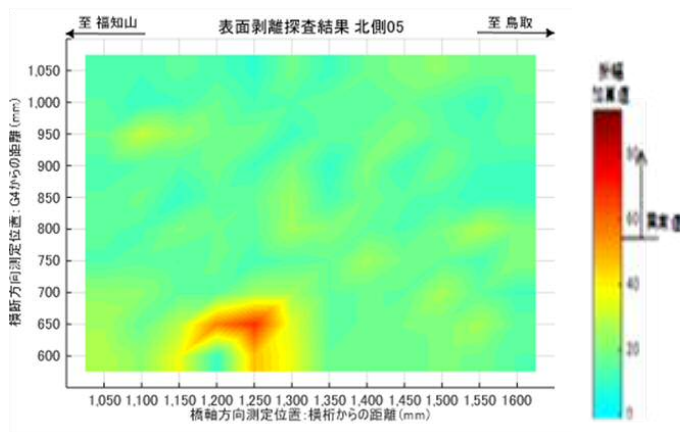
図-5 ひび割れ発生個所の浮きの状態

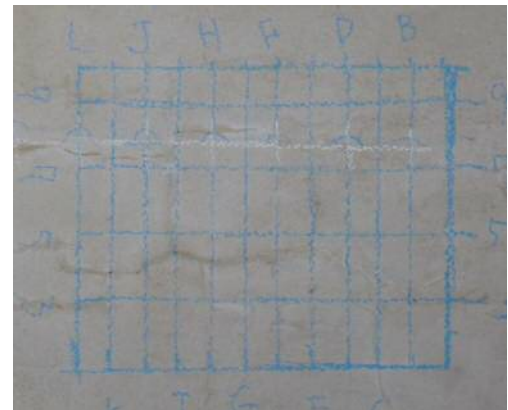
図-6 弾性波計測ポイントとひび割れの状況
