## 都市内高速道路における RC ホロースラブ橋面の補修設計

首都高速道路株式会社 正会員○花上遼太, 正会員 石原陽介, 正会員 井田達郎  
株式会社オリエンタルコンサルタンツ 正会員 塚田功  
(一財) 首都高速道路技術センター 正会員 青木聡

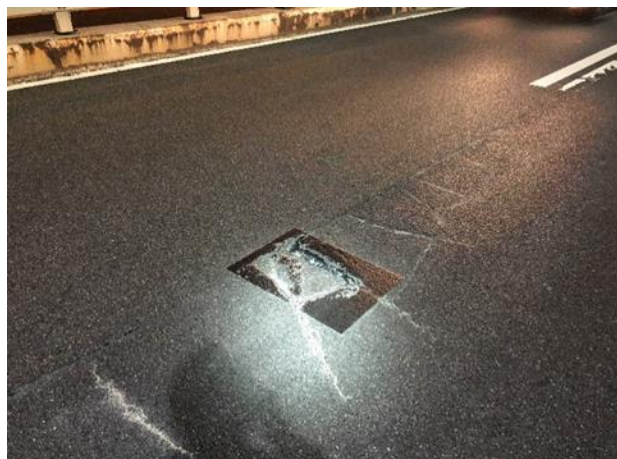
首都高速道路における 5 径間連続 RC ホロースラブ区間（1964 年竣工・総延長 75m）の下り走行車線において、写真-1 のような多数のひび割れが確認された。当該区間は、2002 年と 2017 年に舗装切削時のボイド管上部かぶりコンクリートの欠落が確認され、2002 年時の調査で新設時のボイド管浮き上がりによって設計通りのかぶりを満足していないことが判明した。2017 年の補修時は、床版上面の打音検査にて空洞音が確認された範囲に鋼板を敷設した後、ビニロン短繊維（L=6mm）配合のポリマーセメントモルタル（以下、PCM と称す）を用いて上面増厚を行った。図-1 に鋼板敷設範囲を示す。また、2018 年には下り車線側の拡幅工事を実施した。本稿は、2017 年の補修から 2 年で損傷に至ったことから、損傷箇所における損傷要因の推定および補修方法について検討した。

写真-1 損傷状況

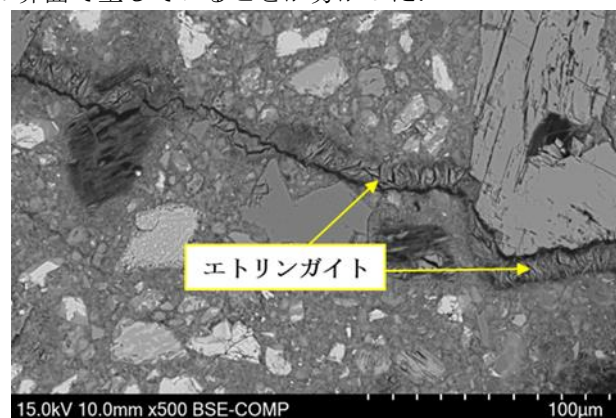
図-3 微細ひび割れ付近の電子像（SEM）

現場から持ち帰った既設 PCM 片の電子顕微鏡観察（SEM）と元素分析装置による成分分析（EDS）を実施し、層間剥離の要因について検討した。観察の結果、ひび割れは繊維方向に発生していることが確認され、微細ひび割れ内部には超速硬セメント由来のエトリンガイトの析出が確認されたことから、ひび割れは初期収縮によるものと思われる。図-3 に微細ひび割れ付近を拡大した電子像を示す。尚、モルタル組織は全体的に均質であり、組織の粗密等は見られなかった。次に、床版と PCM の剥離面の分析を行った。図-4 に PCM～床版界面の電子像を示す。PCM と床版界面には接着剤と思われる有機系物質層が確認され、接着剤と床版の界面には灰色の層が確認された。灰色層について成分分析

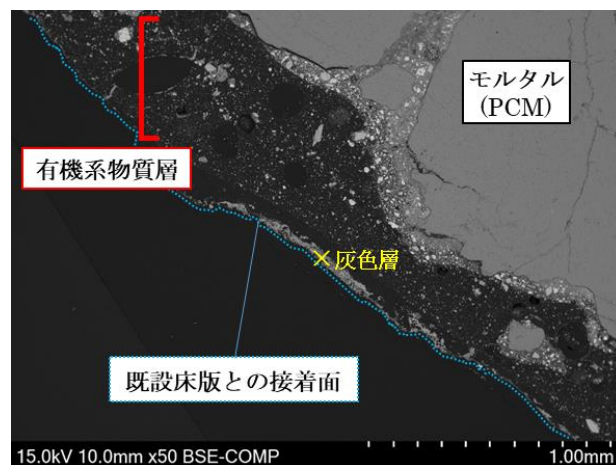
図-4 PCM と床版界面の電子像（SEM）

を行ったところ、主成分は Ca, O, C であることから、床版コンクリートの付着と考えられ、今回採取した試料においては PCM と床版の層間剥離は、接着剤と床版の界面で生じていることが分かった。
