## PC橋のウェブに発生したひび割れの原因推定

(株) ネクスコ東日本エンジニアリング 正会員 ○北ノ園久光  
 (株) ネクスコ東日本エンジニアリング 正会員 東田 典雅  
 (株) ネクスコ東日本エンジニアリング 正会員 清水 俊吾  
 東日本高速道路(株) 関東支社 正会員 市川 翔太

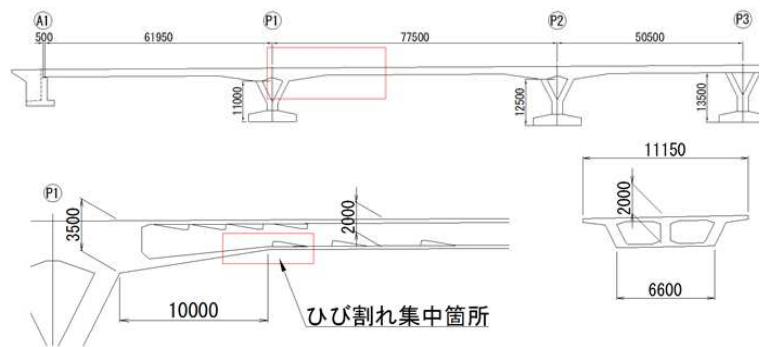
図-1 橋梁一般図 および ひび割れ集中箇所

本橋は、固定式支保工を用いて分割施工されたPC7径間連続ラーメン箱桁橋であり、供用が開始されてから約18年が経過している。平成29年に実施した近接目視点検において、P1桁断面変化点付近の下床版およびウェブの一部分に図-2に示すひび割れを確認した。下床版には幅1.0mmの貫通ひび割れが発生していることから原因の推定および補修補強対策について検討を行った。本稿ではひび割れの原因推定について述べる。

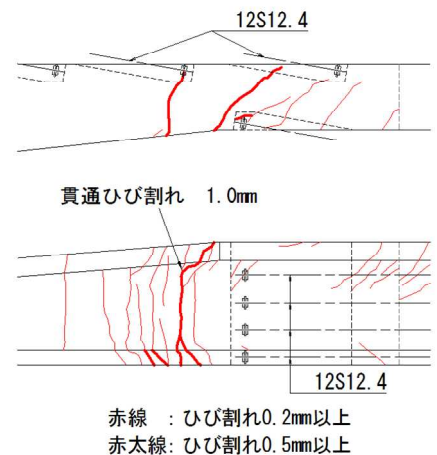
図-2 ひび割れ状況(桁半断面内面)

P1桁断面変化点付近の下床版およびウェブの内外面に発生しているひび割れの状態を近接目視により調査した。ひび割れ発生状況は以下に示すとおりである。(図-2)

- ・ 下床版およびウェブの内外面のひび割れ位置、大きさ、幅はほぼ一致しており、下床版を貫通しているひび割れも確認された。
- ・ ひび割れの幅は0.2mm以上が多数あり、最大幅は1.0mmであった。
- ・ モーメントが小さい部位だが、ひび割れは下床版に集中している。
- ・ ひび割れはPC鋼材定着突起部近傍に集中している。

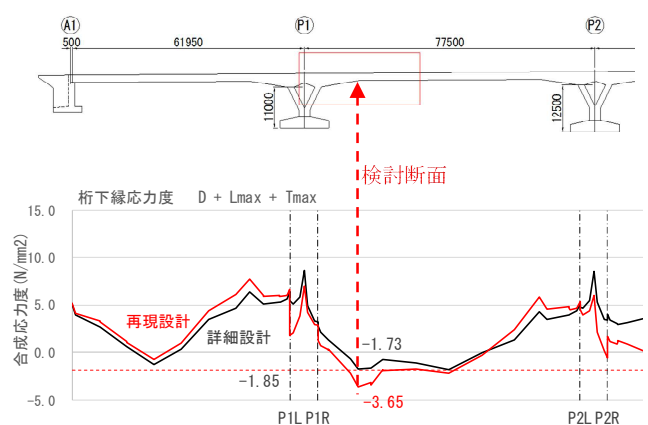
図-3 下縁応力度比較(詳細, 再現)

この結果、ひび割れ集中箇所のせん断応力度は許容値内に収まるものの、図-3に示すとおり、検討断面の曲げ引張応力度は詳細設計より大きくなっており、現地のひび割れ発生状況を裏付ける結果となった。

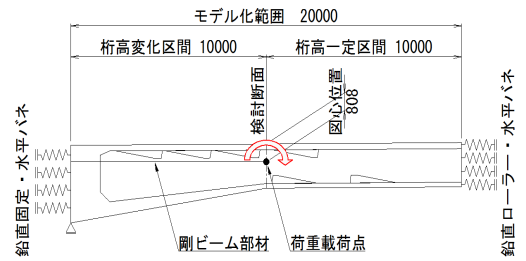
図-4 FEM解析モデル

FEM解析は、図-4に示すモデルの荷重載荷点に荷重を与えることで骨組解析の応力状態を再現し、上下床版に配置されたPC鋼材定着部にはPC緊張力を直接載荷してFEM解析を行った。その際、桁に導入されるプレストレスが重複しないよう配慮した。この結果、PC鋼材定着部からの局部応力で $-4.10\text{N/mm}^2$ の引張応力度が発生し、骨組解析結果と合わせると定着突起背面部の桁下縁に局部最大 $-7.75\text{N/mm}^2$ の引張応力度が確認された。(図-6 貫通ひび割れ発生前)

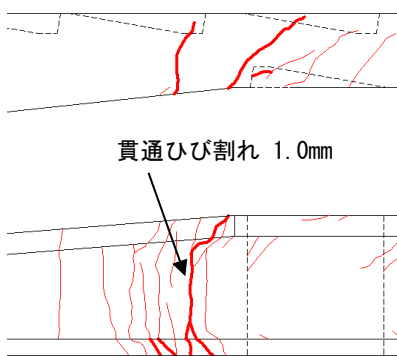
ひび割れ状況 (桁内面)

本橋に発生した下床版のひび割れは、脚高が低く、耐震補強されたラーメン橋脚の強い拘束力と、PC鋼材定着部からの局部応力の影響により発生したものとする。また、ウェブのひび割れは、下床版に貫通ひび割れが発生し、応力の再分配によりウェブへ進展したものと推定できた。

今後、本橋における解析上の応力超過箇所ならびに、ひび割れによる剛性低下箇所に対して、炭素繊維シート接着等を主体とした補強を行う予定である。

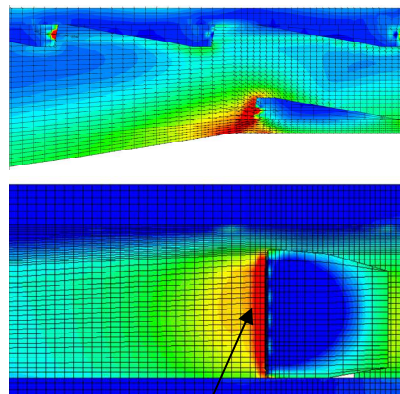
貫通ひび割れ発生前 (桁内面)

最大引張 $-7.75\text{N/mm}^2$  (桁下縁)

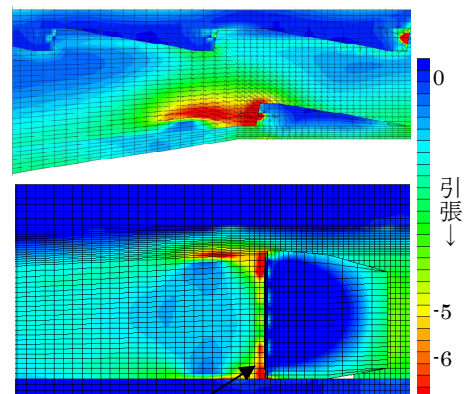
貫通ひび割れ発生後 (桁内面)

貫通ひび割れについて、図-5に示す範囲の要素を貫通ひび割れが発生している範囲とみなし、鉄筋のみの弾性係数に低減させたモデルを作成し、「貫通ひび割れ発生後」の応力分布を確認した。図-6に示すとおり、貫通ひび割れ発生前後を比較すると、 $-5\text{N/mm}^2$ 以下の引張領域(赤着色部)が貫通ひび割れの発生により下床版からウェブ方向へ移行することが確認できた。またウェブにおける解析上の主応力方向と発生ひび割れ進展方向の関係はほぼ一致していることが確認できた。

最大引張 $-9.73\text{N/mm}^2$  (桁下縁)
