## アスファルト再生骨材の歩道路盤への有効利用に関する一検討

国立研究開発法人 土木研究所 寒地土木研究所 正会員 ○井谷 雅司  
 同上 正会員 上野 千草  
 同上 正会員 丸山 記美雄

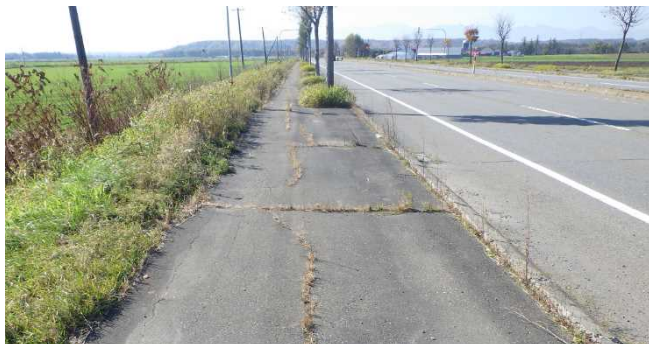
積雪寒冷地である北海道における歩道では、表層に歩道用細粒度アスコン（ $t=3$  cm）路盤および凍上抑制層（ $t=27$  cm）に切込砕石等の粒状材を用いる舗装構造となっている。凍上抑制層を設けているが車道よりも置換厚が小さいため、特に冬期間気温が低く積雪の少ない地域では、凍上により表層にひび割れが生じやすく写真-1に示す縦断方向のひび割れが多数見られる。また、特に冬期間気温が低い地域では写真-1に示す低温ひび割れ（横断方向のひび割れ）も多数確認されている。これらのひび割れ部に植物の種子や根が入り込み雑草が繁茂し、写真-2のように通行や維持管理に大きな支障をきたす事例が発生している。

写真-1 歩道の凍上ひび割れおよび低温ひび割れ

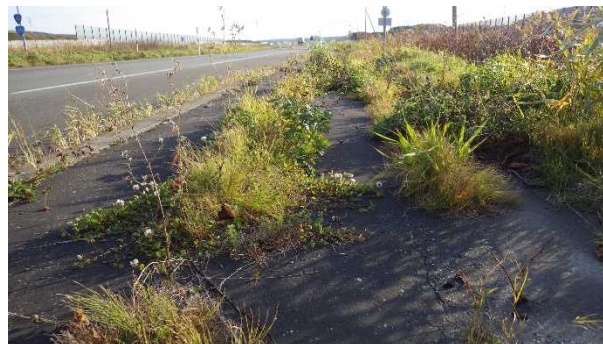
写真-2 歩道の雑草の繁茂状況

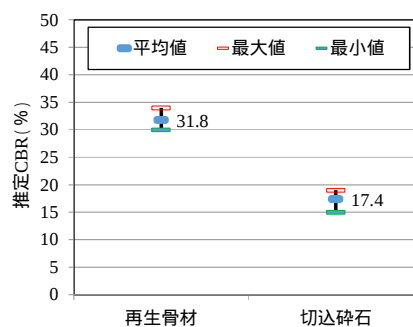
ヒアリングの結果、再生骨材を用いることによる施工性の低下はなく、切込碎石と同一の機械編成および転圧回数（振動コンバインドローラ 3t:5回、振動タイヤローラ 3t:5回）で、切込碎石と同等の施工が行えたとの回答を得た。また、再生骨材の締固め度は 95.1%と規格値の 85%以上<sup>1)</sup>を満足し、切込碎石の 94.2%よりも高い締固め度が得られることを確認した。DCP 試験の結果を図-1 に示す。再生骨材の推定 CBR の平均値は 31.8%を示し、切込碎石の 17.4%よりも高く十分な支持力を有していることを確認した。

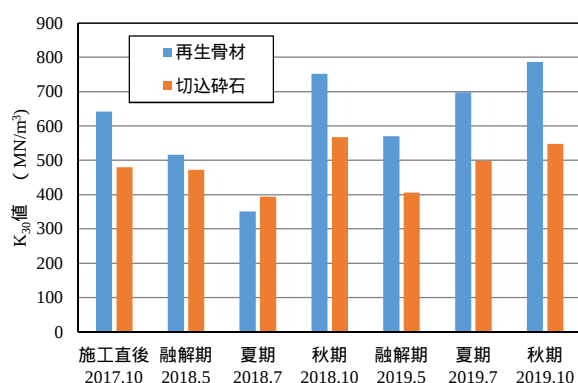
図-2 支持力の推移

小型 FWD 試験により供用後の支持力評価を行った。試験結果を図-2 に示す。再生骨材は通年を通して切込碎石と同等程度以上の K<sub>30</sub> 値を示し、十分な支持力を有することを確認した。

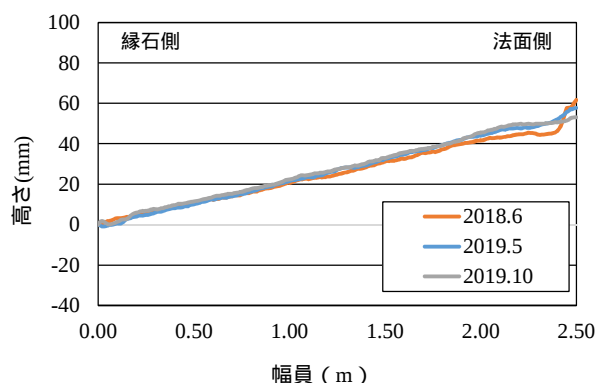
図-3 再生骨材を用いた工区の横断プロファイル

MRP を用いて不陸の発生状況を確認した。再生骨材を用いた工区の横断プロファイルを図-3 に示す。施工後一冬経過後の 2018 年 6 月、二冬経過後の 2019 年 5 月および供用 2 年経過後の 2019 年 10 月において計測を行ったが、いずれも大きな不陸は確認されず良好な路面性状を示していることを確認した。
