積雪寒冷地における高機能舗装Ⅱ型の適用性

(株)ネクスコ・エンジニアリング北海道 正会員 ○松本 大輔
東日本高速道路(株) 非会員 秋本 哲朗

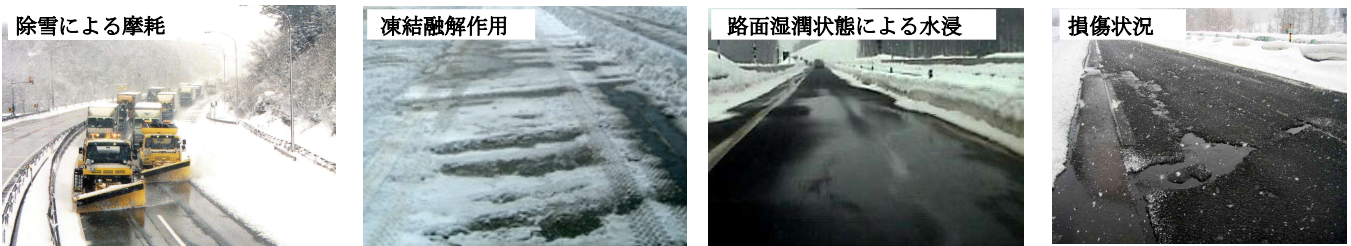
平成 11 年以降に本格導入された高機能舗装Ⅰ型は、高空隙な構造により優れた排水機能や騒音低減効果を持つことから、雨天時のスリップ事故の抑制や、湿潤時の視認性向上、車両騒音の低減等に効果があるアスファルト混合物である。高機能舗装Ⅰ型は、高空隙な構造ゆえ冬期除雪や一般車両の走行等の影響を受けやすい。特に北海道支社管内においては、スチールエッジによる除雪等を行っていることから、他の積雪寒冷地と比べても舗装に受けるダメージが大きく、供用数年経過の比較的早期にラベリングやポットホール等の損傷が発生し、更に損傷が進行することで舗装厚が減少するまでに至り大きな課題となった。

写真 1. 北海道支社管内特有の繰り返される作用

北海道支社管内の高機能舗装Ⅰ型の損傷の要因は、除雪作業を始めとして厳しい冬期気象条件に起因しており、要因そのものを取り除くことは困難である。そのため、耐久性に優れ、一定の機能性を併せた表層用混合物の採用が効果的であると考えられた。そこで、すべり抵抗性に優れ（安全性の確保）、骨材飛散抵抗性、耐水性、耐流動性を必要とし（耐久性の確保）、維持管理費の削減という観点より耐久性の向上を目指し（経済性の向上）高機能舗装Ⅱが開発され現採用に至っている。

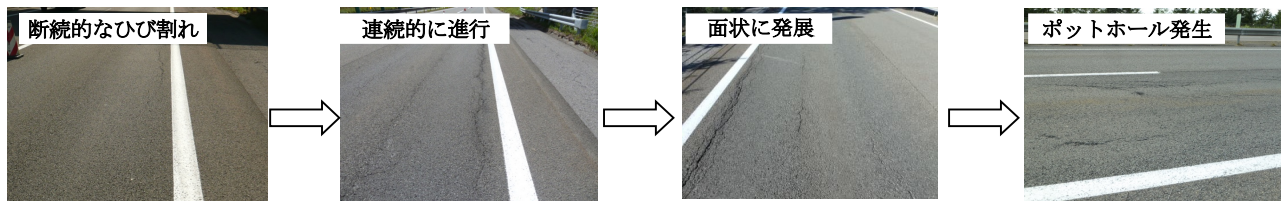
高機能舗装Ⅱ型は、本格導入から約 10 年が経過し劣化が顕在化してきている。高機能舗装Ⅰ型の劣化は、供用後早期に骨材飛散やラベリング、ポットホールの発生が多く見られた。一方、高機能舗装Ⅱ型では、断続的なひび割れが連続的に進行し、後にひび割れが面状に発展しポットホールへと進展している傾向が多く見られている。

写真 2. 高機能舗装Ⅱ型の劣化傾向

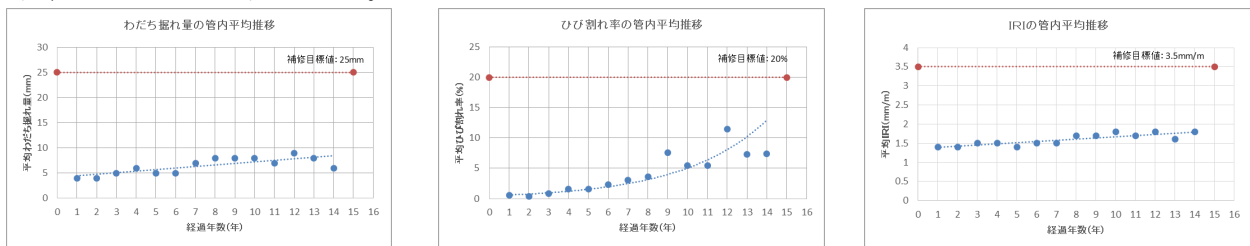
北海道支社管内における高機能舗装Ⅱ型の補修指標であるわだち掘れ量 (mm), ひび割れ率 (%), I R I (mm/m) について, 経過年数ごとに測定値の平均値を算出した (図 1)。わだち掘れ量は, 経過年数に比例し若干の増加傾向であるが, 補修目標値である 25mm を大きく下回っているため耐流動性等に問題はないものと考えられる。また, ひび割れ率は, 一定の期間まで若干の増加であるが, 年数の経過に伴い加速度的に増加する傾向があり, 一部の区間で補修目標値に達し修繕を実施している状況である。そして, I R I は, 概ね一定で推移し経過年数に伴う測定値の変化がないものと考えられる。

図 1. 高機能舗装Ⅱ型の各路面性状測定値の推移 (管内平均)

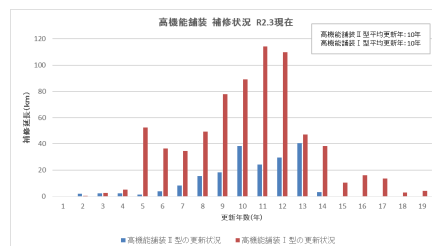
図 3. 高機能舗装の補修状況

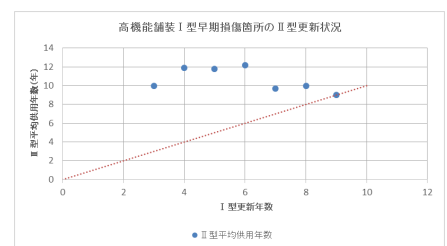
図 4. 高機能舗装Ⅰ型の早期損傷箇所
