高速道路の基層劣化を判断した試験結果について

中日本高速道路(株) 金沢保全・サービスセンター 正会員 加藤 陽一

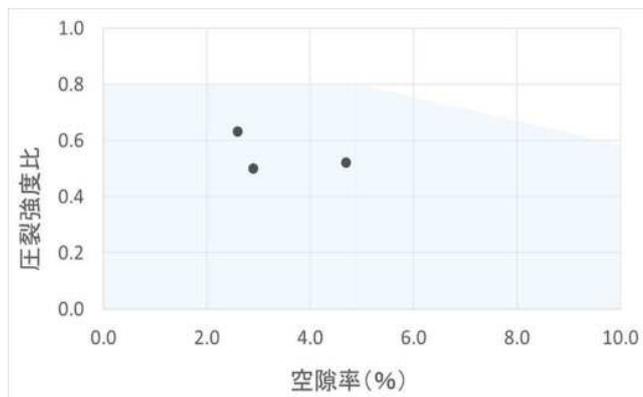
図-2 空隙率と圧裂強度比

次に、アスファルト混合物の力学試験として、アスファルト混合物の耐水性を評価するはく離抵抗性の試験・修正ロットマン試験を行った。修正ロットマン試験とは、現場で採取した状態の供試体（以下、標準養生供試体）と、強制的に浸水させはく離を促進させた供試体（以下、水浸養生供試体）の圧裂強度比で評価するものである。現地で採取したコアは 12 本であったが、コアの採取時に基層部が崩れ採取できない供試体が 3 本、また、水浸時に 3 本崩れ供試体としての試験ができなかった。そこで、残りの 6 本の供試体から、標準養生供試体として 3 本、水浸養生供試体として 3 本の 6 本で、試験を行った。修正ロットマン試験の圧裂強度比は、東²⁾らが設定した図を用いて示す。(図-2) これまでの実験結果等を勘案し、図中の色が濃くなった部分を危険領域（はく離抵抗性が小さい領域）としている。³⁾ この図より、本現場の基層部分の供試体の圧裂強度比は、危険領域内に入っている結果となっており、はく離が進行していると思われる。また、コア採取時に基層部が崩れる状態であった供試体や、水浸時で崩れてしまった供試体もあることから、基層のアスファルト混合物は、力学的な強度は小さく、これは、経年劣化によるものと思われる。
