舗装の予防的修繕工法の効果持続性について

(株)オリエンタルコンサルタンツ 正会員 ○松下 郁生
 (株)オリエンタルコンサルタンツ 正会員 植田 知孝
 (株)オリエンタルコンサルタンツ 正会員 田中 志和
 国土交通省 関東地方整備局 関東技術事務所 非会員 成田 健浩

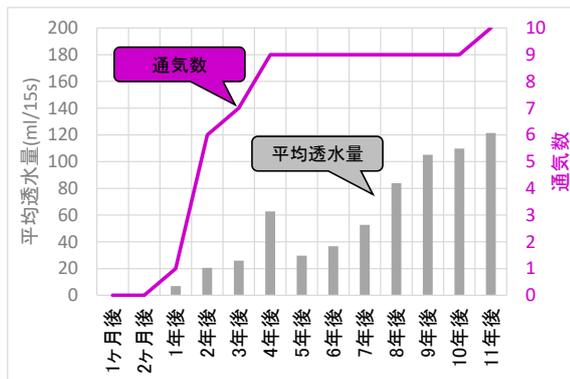
図 5 通気箇所数と現場透水量の関係

通気量試験及び現場透水量試験の試験結果より通気数と平均透水量の関係を図 5に示す。図 5より、通気数は施工から3年で7箇所/10箇所が通気し、4年で9箇所/10箇所となりその後は施工から11年後まで変化は見られなかった。平均透水量は3年後まで低い数値であり、4年後に上昇している。これらのことから、シール材の耐用年数としては3年程度と想定される。

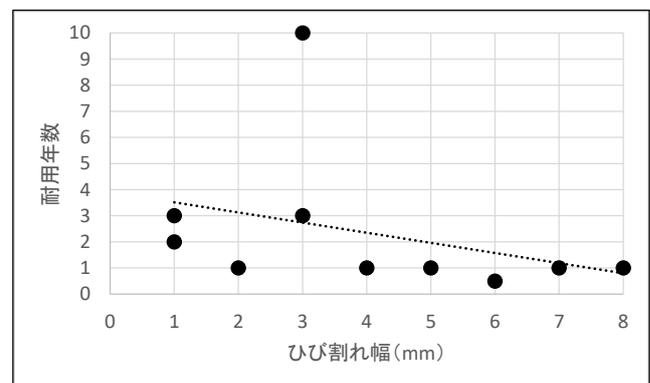
図 6 ひび割れ幅と通気性耐用年数の関係

次に、ひび割れ幅の測定結果よりひび割れ幅と通気性耐用年数の関係を図 6に示す。ここで、通気性の耐用年数とは、通気しているとの結果が出た供用年数のことである。この図より、ひび割れ幅が大きいほど通気性の耐用年数が小さい傾向を示していることが判明した。この理由として、ひび割れ幅が大きいほど、シール材の施工における充填不足やシール材の追従性等が劣るものと推測される。このことは写真 3に示す採取したコアをみると、シール材の効果無しではひび割れ幅が大きくシール材がはがれてしまっている状態であることから、ひび割れ幅の大きさによってシール材の効果の有無が異なることがわかる。

以上から、シール材の延命効果を期待するためには、ひび割れ幅が小さい初期ひび割れ時にシール材を施工することが重要である。

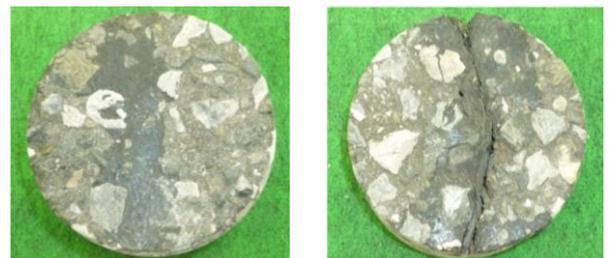
シール材の効果有り シール材の効果無し
写真 3 採取したコア
