## 舗装の早期劣化の過程に関する調査結果

国土交通省国土技術政策総合研究所道路基盤研究室 正会員 ○桑原 正明  
同 正会員 渡邊 一弘  
同 正会員 若林 由弥

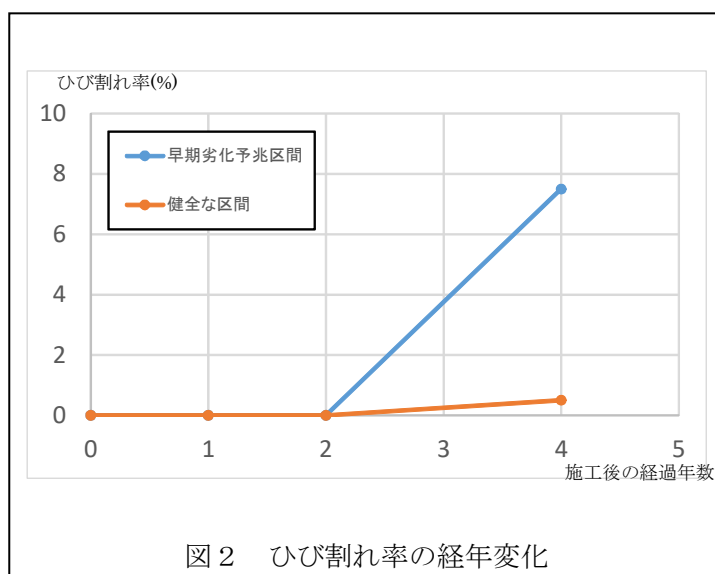
図2 ひび割れ率の経年変化

当該箇所では長期保証制度に基づき各年度で実施されている路面性状調査結果のうち、ひび割れ率の変化を図2に示す。健全区間においては、損傷の進行はほとんど見られなかった。一方で早期劣化予兆区間においては、施工後2年目から4年目にかけて、急激にひび割れが進行していることが確認された。

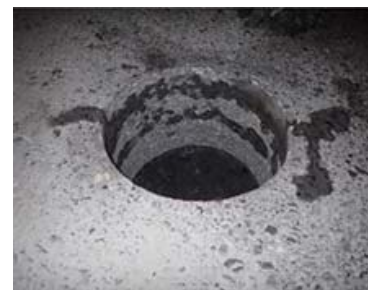
次いで、コア抜きの目視結果を写真で示す。本調査におけるコア抜きは、ドライカッターで行うことにより、コア採取坑の水の状況をより正確に把握することができた。早期劣化予兆区間については層間から水がしみ出し、時間経過とともに顕著になっていることが分かる。一方で、健全区間においては水のしみだしは見られず、帯水はしていないことが確認された。

採取直後のコア採取坑の状況  
(早期劣化区間)

今回の早期劣化予兆区間においては、層間部の滞水に伴い、アスコン層の支持力が低下した結果、最終的にひび割れの進展につながったと推定される。その原因としては、初期段階のひび割れや施工目地等からの部分的なアスコン層内部への水の浸入、もしくは切り土部分の斜面もしくは内部における水分が層間に進入した可能性などが考えられる。

以上をふまえ、今後は、たわみ量測定結果等の整理による構造劣化の状況整理に加え、抜いたコアの透水試験等も進め、付近の水の流れの確認などをしていくことが考えられる。また長期保証に係る路面性状の計測結果にも注視して参りたい。

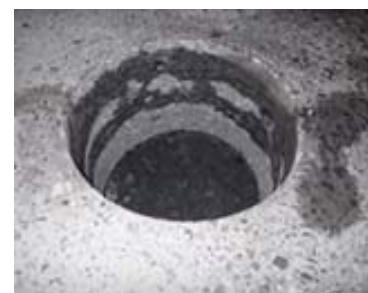
採取1時間後のコア採取坑の状況  
(早期劣化区間)

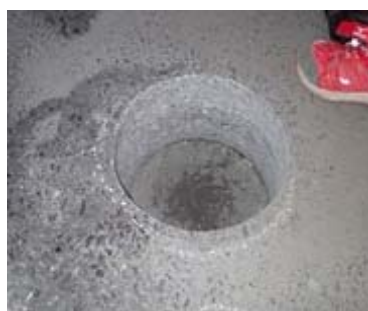
コア採取坑の状況  
(非早期劣化箇所)
