FWDと小口径ボーリングを組み合わせたアスファルト舗装の詳細調査事例

(国研) 土木研究所 正会員 ○永塚 竜也, 渡邊 真一
前川 亮太, 藪 雅行

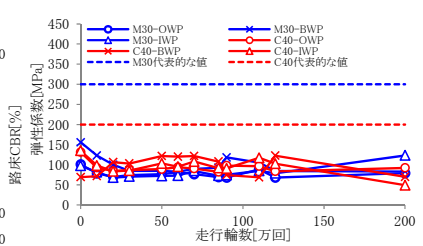
図-3 D0 たわみと路床 CBR

FWD の各調査結果を図-3,4 に示す。D0 たわみ量はいずれも基準値¹⁾以下であり、10 万輪載

荷付近から路面の損傷が著しい OWP が IWP よりも大きくなり、50 万輪載荷付近からさらにその差が開いた。路床の CBR は、いずれも 200 万輪載荷時点で CBR の低下が顕著になった。路盤 M30 と C40 の弾性係数はいずれも全体を通して代表値²⁾以下であった。

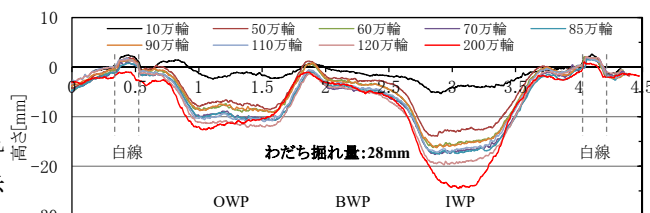
図-5 横断形状測定結果

載荷試験終了時点において、IWP 側の輪跡部に沈下を伴う亀甲状のひび割れが確認された。横断形状の測定結果を図-5 に示す。荷重促進開始から 200 万輪載荷まで徐々に路面の沈下が進行している。路面のひび割れは工区 1 同様に、わだち掘れが先行し 110 万輪以降に発生した。

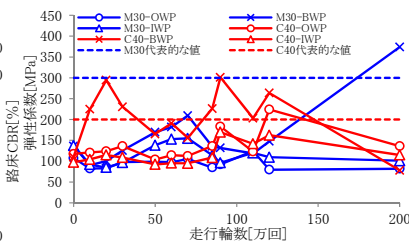
図-7 路盤(上層 M30 と下層 C40)の弾性係数

FWD の各調査結果を図-6,7 に示す。D0 たわみ量は路面の損傷が著しい IWP が全体を通して基準値¹⁾以下であり、載荷初期段階で OWP よりも大きく 50 万輪載荷付近からさらにその差が開いた。路床の CBR は、いずれも 200 万輪載荷時点で CBR の低下が見られた。IWP と OWP における路盤の M30 と C40 の弾性係数は、一部を除き全体を通して代表値²⁾以下であった。

FWD の結果から路盤の弾性係数はいずれも代表値以下であったことと、小口径 B の結果から IWP で路盤が 3cm 程薄くなっている状況が確認されたことより、路面沈下の主な原因は路盤にあると推察される。考えられる損傷メカニズムは促進載荷開始後、路盤の圧縮変形が走行輪数の増加にともない進行し路面が沈下、わだち掘れが発生したことで輪跡部にひび割れが生じ、亀甲状のひび割れに至ったものと推察される。路床よりも路盤の圧縮変形が先行した要因は、下層路盤より下の CBR20 の砂質土層が軟弱路床の変形を抑制したことや路盤の締固め不足等が考えられる。
