東海環状自動車道におけるわだち掘れ変状の要因検討について

中日本ハイウェイ・エンジニアリング名古屋株式会社 名古屋支店 岐阜道路事務所 ○蔵谷 太郎
 中日本高速道路株式会社 名古屋支社 岐阜保全・サービスセンター 中内 太一
 中日本ハイウェイ・エンジニアリング名古屋株式会社 名古屋支店 岐阜道路事務所 鈴木 正幸

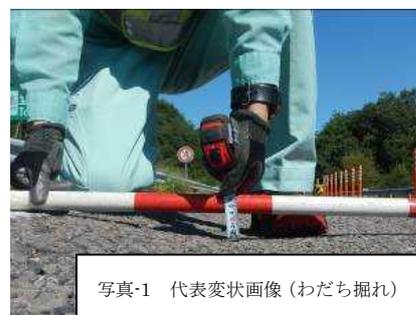
当該区間の変状は、ポットホール、わだち掘れ、コルゲーション等が挙げられるが、特質して多い変状はわだち掘れである(写真-1)。わだち掘れの変状発生要因のうち、代表的なものは下記に示す外的要因と内的要因である。

東海環状自動車道は夏季に路面温度は上昇するものの、交通量は少なく、重交通量区間とは言えないことから、本事例では内的要因に着目し、検討を行なった。また、当該区間の舗装構成は図-2の通りである。特質すべき点は、基層用混合物にはく離防止剤を添加したストアスを使用している点である。アスファルト混合物の配合設計は粗骨材及び混合物のはく離抵抗性試験の結果を基に選定し、試験結果により、はく離防止策の有無を選定するが、建設時においては、良質な骨材、もしくはストアスを利用した事により、全ての基準値を満足し、配合確定に至ったと考えられるが、ストアスは改質アスファルトに比べ、動的安定度が低い為、流動わだちの発生リスクが高くなると言える。

写真-1 代表変状画像(わだち掘れ)

変状内容、設計、現地での確認、試験を経て、東海環状自動車道における路盤の健全性を評価した結果、当該区間で多数発生しているわだち掘れ変状の原因は、ストアスの使用に起因するものとし、今後は表層、基層を対象とした切削オーバーレイ工によって、ストアスを使用した区間の全面的な補修が必要と考える。今回の検討では、路盤において耐久性能を満たしていると判断されたが、近年、わだち掘れ変状に起因したひび割れから雨水が浸透し、ポンピングが発生する変状が確認されつつある。そのような区間については、今回の検討内容を踏まえた補修計画に対し、さらに踏み込んだ補修を実施する必要がある。今後も、変状要因の確実な分析から、早期計画による速やかな補修によって、安心、安全、快適な高速道路空間を、お客様に提供していきたい所存である。

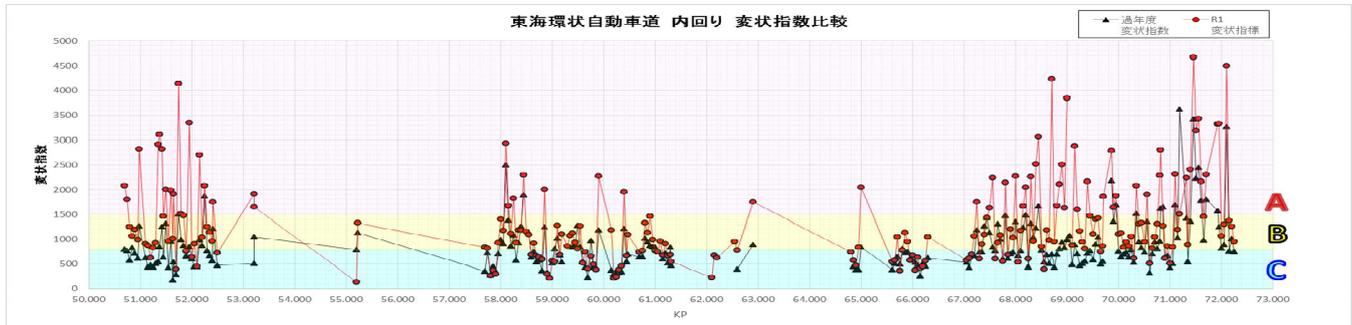
図-3. D0 たわみ量の比較(内回り線)

わだち掘れ変状が頻発する現状を鑑み、東海環状自動車道で変状が多い区間を抽出し、施工前に FWD 測定を実施した。その結果、判定区分を過年度と最新のデータ(図-3)で比較すると、損傷区分 A(アスファルト層全層)と判定されるデータが多く増加していることが分かった。したがって、構造的にも管内の舗装は劣化が進行していると判断出来、とくに切盛境が多い内回り区間に集中して基準値超過が見受けられる。

上記のデータと、下層路盤の健全度判定を加味した結果、補修工法は上層路盤までを対象とした打換工法となった。しかし、東海環状自動車道の大半が暫定 2 車線区間であり、実施時は通行止め内作業となり、限られた施工時間での作業となる。そのため、多大な施工時間を要する路盤打換工はリスクが大きく、施工条件上困難である。そこで、今回施工を予定している特にわだち掘れが著しい区間において、路盤までコア削孔を行ない、マーシャル安定度とフロー値を測定する事で、より正確な路盤健全度評価を行なうこととした。コア削孔はマーシャル安定度試験法に従い、なるべくわだち掘れ位置に近い箇所で行なった。採取本数は、各工区毎に 3 本とし、路盤部まで採取した(写真-2)。その結果、表-1 に示す通り、マーシャル安定度はアスファルト安定処理路盤の基準値である 4.0 以上、フロー値については基準値である 14~45 を若干上回る結果となった。わだち掘れに近接する位置で基準値を満たした事から、当該区間の路盤は健全であると判断し、当該区間の変状要因は、ストアスの塑性変形とした。したがって、施工は基層部までの切削オーバーレイとし、路盤部については補修を行なわない事とした。実施施工時においても、路盤面に目立ったひび割れや損傷は見受けられなかった。
