## 路面陥没に至る空洞上部アスファルト混合物層の挙動の考察

ジオ・サーチ株式会社 正会員 ○加納 晋太郎  
 同上 正会員 瀬良 良子  
 株式会社NIPPPO 正会員 井原 務  
 同上 正会員 室井 和也  
 東京大学生産技術研究所 フェロー会員 桑野 玲子

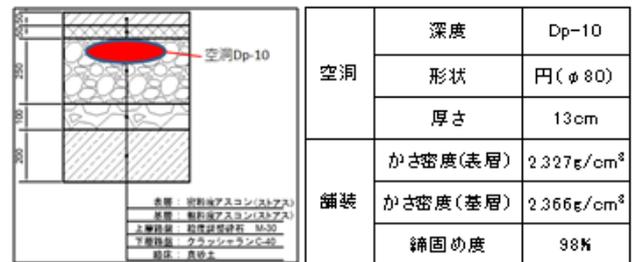
図-1 人工空洞 No. 3-1 陥没状況

自然陥没は実物大試験道路に作製した20箇所の人工空洞のうち、No.3-1のみで確認された。人工空洞No.3-1の諸条件を図-2に示す。人工空洞No.3-1は、ストレートアスファルトの表基層直下(Dp-10)に、φ80の円柱状の空間を人工的に形成した。

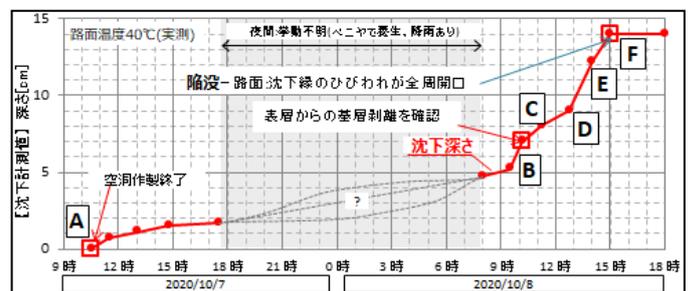
図-3 人工空洞 No. 3-1 における路面沈下深さの推移<sup>2)</sup>

自然陥没箇所No.3-1では、人工空洞の作製直後から路面が沈下しはじめ、図-3に示すような時系列で表基層間の剥離を伴いながら進行し、最終的に路面陥没に至った。

同図より、表基層の剥離を確認した時点(図-2-B)に前後して、路面の沈下量が急激に増加していることが分かる。また、図-4に自然陥没に至る舗装断面の推移を示す。

沈下量増加の要因として、支持力を失った空洞作成直後では、表層5cm、基層5cmの計10cm厚であった版が、剥離により表層と基層がそれぞれ5cm厚の版となり、強度が失われたために自重で陥落したことが考えられる。

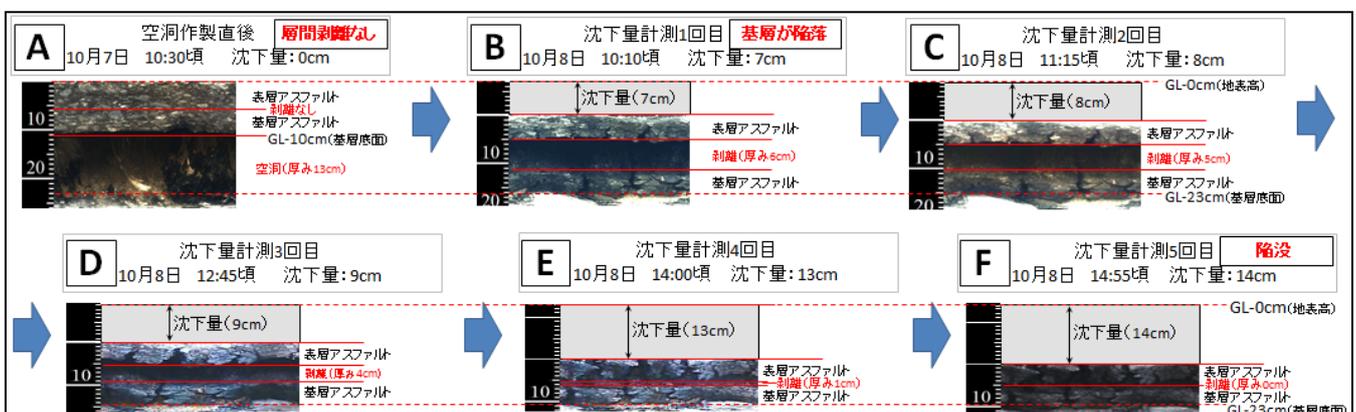
図-4 人工空洞 No. 3-1 における舗装断面の推移

表層と基層の剥離から路面陥没に至るまでの流れとして、剥離した基層が先に陥落し、その後表層が沈下するという順に進行していることが同図から示された。

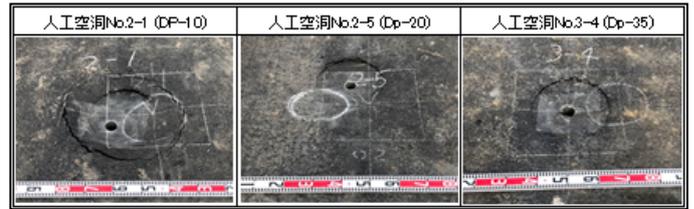
図-5 各深さ代表箇所における試験後の路面状況

平板載荷試験後の路面状況(図-5)を比較すると、路面に確認できる上載痕に大きな差は見受けられない。しかし、舗装断面(図-6)を見ると、試験後に剥離が生じた位置は3箇所それぞれ異なっており、それぞれの空洞に近い層で層間の剥離、および層内の剥落が生じていたことが明らかになった。これは、上載荷重による曲げ引張り力が最もかかった層に剥離・剥落が現れたものと考えられる。また、No.2-5、No.3-4 については、上載試験前に上層路盤が残った状態(空洞上部に路盤材のアーチング形成)であったことから構造的な強度を有していたと考えられる(桑野<sup>3)</sup>。
