車載式電磁波レーダによるトンネルコンクリート舗装版の空洞把握と要注意箇所の特徴抽出

西日本高速道路エンジニアリング中国 (株)

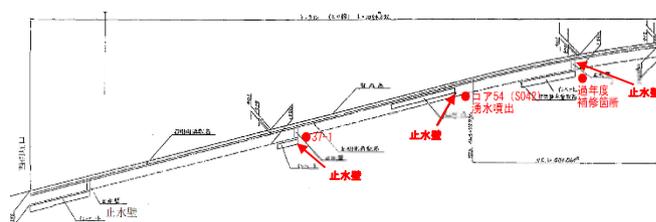
図-3 インバート設置位置と湧水箇所

表-1に示すように、C トンネルは全てにおいて空洞箇所に湧水が確認された。当該箇所は断層と隣接していることから、地質的に脆弱であることが想定されていた。また、C トンネル全体の電磁波レーダーの解析結果では、A トンネルと同様に黒染み信号が散見されるのみであり、トンネル全体として俯瞰した場合には広範囲な水ミチは形成されていないと判断できた。しかし、C トンネルの解析結果では、黒染み信号のうち3箇所が一定間隔で並んでいた。建設図面を確認したところ、このトンネルではインバート上流部に図-3に示すよう

な止水壁が設置され、さらに湧水が確認された空洞箇所と止水壁の位置が一致していることが判明した。また、当該箇所の舗装表面からの湧水噴出も確認できた。舗装内部の滞水には、中央排水施設への集水が期待される。しかし当該箇所は、中央排水施設の集水が何らかの原因で機能しなかったうえに、止水壁の設置によって路盤内に滞水しやすい構造が形成されていたと考える。以上より、インバート上流側端部の止水壁の設置位置が滞水の原因となり得る箇所であり、空洞が発生した場合に空洞の進行が予想され、要注意箇所であるといえる。
