空洞調査による3DFEM解析目地劣化モデル判定の検証

中日本ハイウェイ・エンジニアリング名古屋株式会社 名古屋支店 道路技術部 ○秋田 隼希
 中日本ハイウェイ・エンジニアリング名古屋株式会社 名古屋支店 道路技術部 野呂 直史
 国立高等専門学校機構 石川工業高等専門学校教授 環境都市工学科 西澤 辰男
 中日本高速道路株式会社 名古屋支社 保全・サービス事業部 保全課 中村 康広
 中日本ハイウェイ・エンジニアリング名古屋株式会社 名古屋支店 岐阜道路事務所 高井 健志

昭和61年3月5日に開通し、供用開始から34年が経過した「東海北陸自動車道 岐阜各務原IC-美濃IC間」にはNEXCO中日本名古屋支社管内で唯一の土工部コンクリート舗装(JRCP)がある。

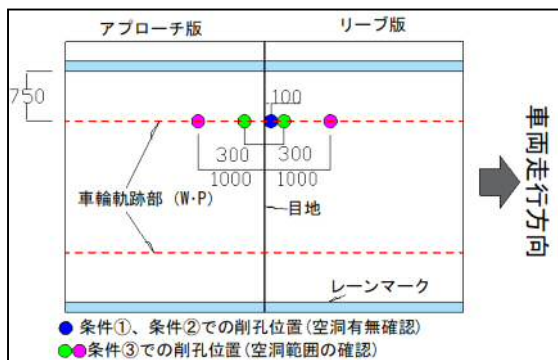
図-2. 空洞調査位置

本調査では、選定した目地部の条件により、図-2 に示す箇所でコア削孔(写真-1)、孔内全方位画像撮影(写真-2)を行い、撮影した結果を平面展開した画像により空洞(Gap)の有無および空洞深さの計測を行った。

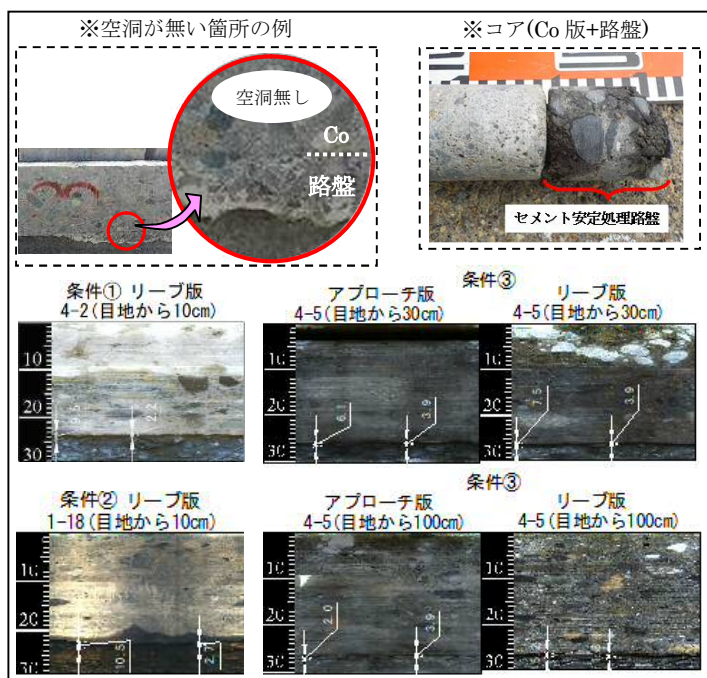
写真-3. 孔内全方位画像による目地部空洞状況

画像から空洞(Gap)有無の確認と深さの計測を行った結果、数 mm 程度の微細なものではあるが、写真-3 に示すとおり調査を行った全ての目地部で空洞(Gap)が確認され、空洞範囲においては目地劣化モデル判定とほぼ合致する状況であった。

削孔時にはセメント安定処理路盤を 50mm 程度削孔しており、写真-3 に示すように路盤部分もコンクリート舗装版と同様に削孔されていることから、コンクリート舗装版と路盤界面の削孔時の掻き起こし等による乱れは極僅かなものであり、孔内画像による界面部での空洞(Gap)確認・計測には問題ないと考えます。

空洞調査の結果は表-4 のとおり、全ての目地部で空洞が確認された。

条件③の空洞範囲確認では3箇所全てでアプローチ版、リープ版双方の目地から 30cm および 100cm の位置に空洞が確認され、目地劣化モデルの空洞(Gap)判定に対しては全ての箇所合致した。また、想定される空洞範囲 Gap250cm には、少なくとも目地を中心とした 200cm 以上の範囲に空洞(Gap)が確認されたことから、3DFEM 解析による分級と現状の目地劣化状態は合致している結果といえる。
