電気化学的脱塩工法適用後 14 年が経過した PCT 桁の追跡調査

中央コンサルタンツ (株) 正会員 ○久保田 展隆
中央コンサルタンツ (株) 遠藤 迅敏

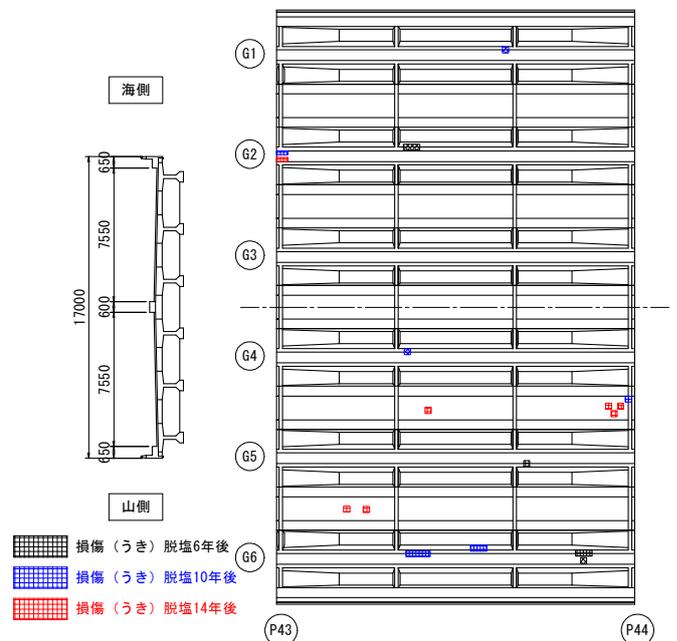
図-1 損傷状況平面図 (脱塩実施径間)

電気化学的脱塩工法適用後の損傷発生状況を図-1 に示す。損傷としては、コンクリートのうきを対象として、電気化学的脱塩工法適用から 6 年後、10 年後、14 年後を示す。また、比較として、電気化学的脱塩工法を適用していない隣接径間の損傷状況を図-2 に示す。電気化学的脱塩工法を適用していない径間においても、犠牲陽極材を配置した断面修復および FRP 保護塗装が実施されている。電気化学的脱塩

工法を適用した径間は、未実施の径間に比べ損傷の発生箇所は少なく、電気化学的脱塩の再劣化を抑制する効果が確認された。一方で、電気化学的脱塩工

法を適用した径間においても、6年目から損傷が確認され、損傷確認箇所数としては、増加している。損傷は図-3に示すように下フランジで確認され、脱塩14年後の点検においては、床版下面でも局所的ではあるが損傷が確認されている。

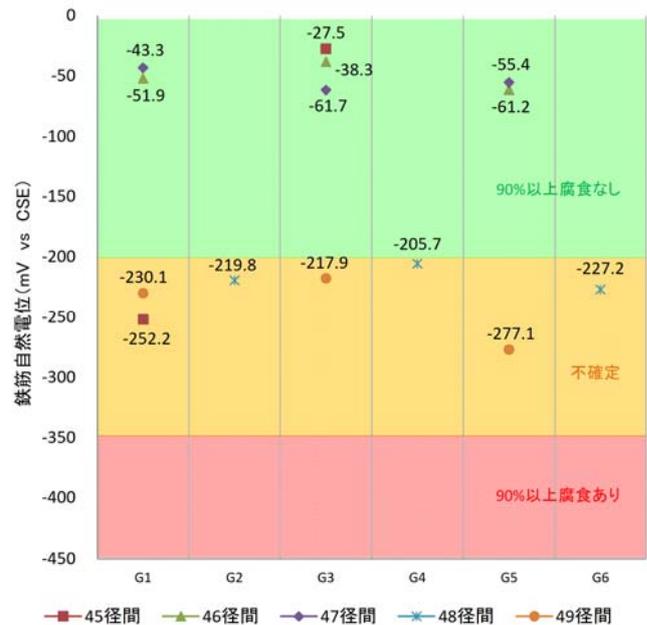
図-5 自然電位測定結果

電気化学的脱塩工法は、本橋の6径間で実施され、5径間においては、モニタリング用の照合電極が設置されている。今回はモニタリングの第一回目として測定した結果を図-5に示す。設置された照合電極15箇所内、1箇所が電極の劣化により測定できなかったが14箇所については、測定可能であった。鉄筋の自然電位は、ASTM-C876で示される、90%以上腐食なしとされる -200mVvs. CSE より貴の範囲が7箇所、鉄筋腐食の不確定領域 $-350 \sim -200\text{mVvs. CSE}$ の範囲が7箇所であり、90%以上腐食とされる -350mVvs. CSE より卑側の範囲は確認されなかった。
