低水セメント比・Non-AE コンクリートによる河川護岸の凍害劣化形態

国立研究開発法人土木研究所 寒地土木研究所 耐寒材料チーム 正会員 ○野々村佳哲、内藤勲、安中新太郎
 〃 寒地河川チーム 正会員 横山洋、伊波友生

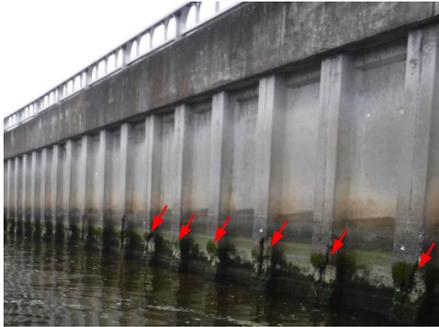
写真-1 河川護岸の変状

矢板設置区間は潮位変動の影響を受ける感潮区間であり、1日に1～2回、最大で1.5m程度の水位変動がある。各変状はその干満帯の下部で生じた後（**写真-1**）、干満帯の上部側へと進展していく傾向にあった。また、進展方向である変状上端に着目すると、矢板凸部に主鉄筋と平行なひび割れが複数生じていた（**写真-2**）。このひび割れ箇所をプラスチックハンマーで叩くと、軽微な力で容易に剥落したことから、ひび割れ発生後に河川流下物などが衝突して剥落し、鉄筋露出に至ったと考えられる。

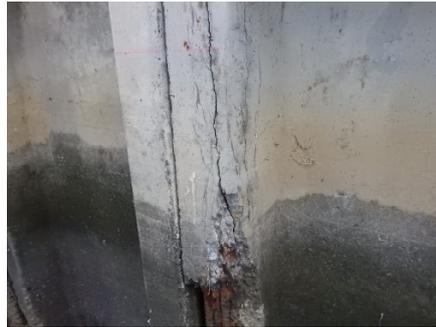
写真-2 主鉄筋に平行なひび割れ

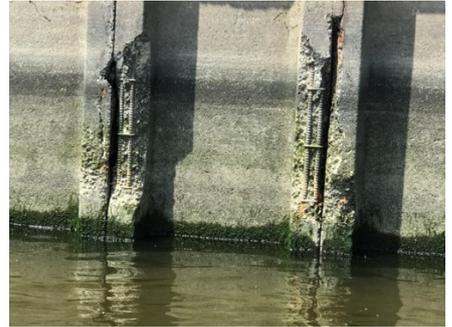
写真-3 露出鉄筋例

各変状の起因となったひび割れの発生要因としては、鉄筋露出部において異径鉄筋の節が残っている（**写真-3**）ことから、塩害・中性化などによる鉄筋腐食の可能性は低い。一方、このコンクリート矢板は、W/C=36%の低水セメント比のコンクリートで作製されたプレキャスト製品であるが、空気量1.5%程度のNon-AEコンクリートであるため、凍結融解抵抗性が定かではない。また、河川護岸の干満帯は、外気による凍結行程と、河川水による融解行程・水分供給行程が繰り返される非常に厳しい凍結融解環境である。特に、著しい変状が生じていた矢板凸部は3面から凍結融解作用を受けるため、影響が大きいと考えられる。そのため、凍害によるコンクリートの内部劣化ひび割れが鉄筋露出の起因になった可能性が疑われる。そこで今回、劣化要因の推定のため、コンクリート矢板の配合および配筋を模した供試体を作製し、凍結融解抵抗性を検証した。

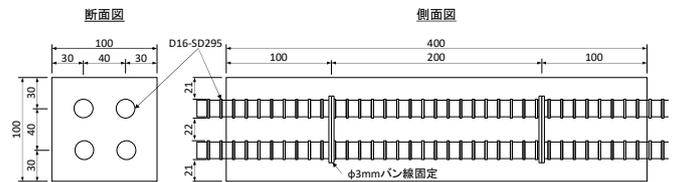
図-1 供試体配筋図

実験では矢板凸部（幅15cm×奥行14cm）と同程度の大きさである□10×40cm供試体を用い、JIS A 1148による水中凍結融解試験を行った。なお、供試体の長手方向端部にはピンを埋め込み、ノギスにて試験中の長さ変化も測定した。また、実験は一般的な「無筋供試体」と、矢板凸部の主鉄筋D19×4本を模して**図-1**に示すような長手方向にD16鉄筋4本を配置した「D16供試体」の2水準で実施した。なお、鉄筋はスペーサーを使わずに型枠の端部で保持した状態で打設し、凍結融解試験の直前に供試体端部で切り揃えた。

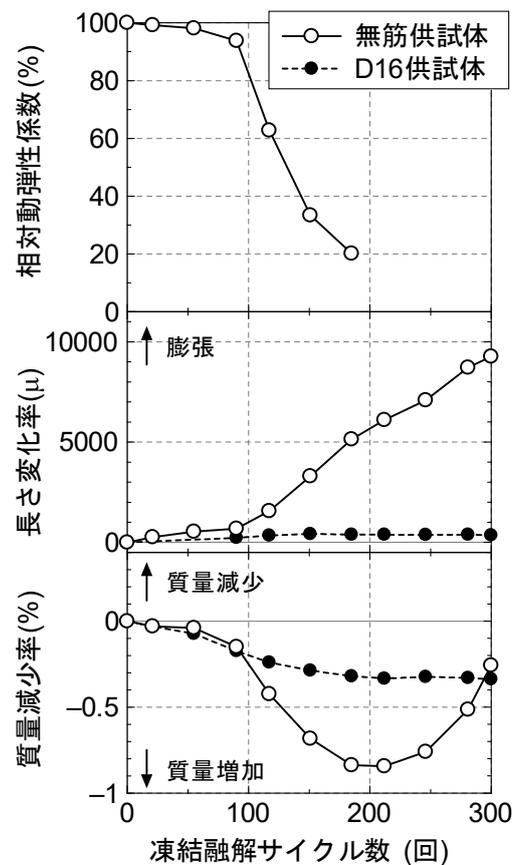
図-2 凍結融解試験結果

凍結融解試験結果を図-2に示す。なお、D16 供試体は鉄筋の影響で一次共鳴振動数の測定が困難なため、相対動弾性係数の算定は行っていない。

無筋供試体の相対動弾性係数を見ると、120cyc程度で60%を下回っており、凍結融解抵抗性は低い結果となった。そのため、低水セメント比の場合であっても、耐凍害性を得るためにはAE剤による空気連行が必須であると考えられる。なお、無筋供試体の180cyc以降では一次共鳴振動数の測定が困難となったが、供試体の形状は保たれていたことから、300cycまで凍結融解試験を継続し、質量変化および長さ変化を測定した。

次に、無筋供試体の長軸方向の長さ変化率を見ると、300cycで約9000 μ と非常に大きな膨張量となった。これはコンクリート内部の水分凍結による膨張の影響で、コンクリートの組織がゆるんだためと考えられる。一方、D16 供試体では鉄筋による内部拘束があるため、膨張量は約400 μ と小さかった。そのため、写真-4に示すように、無筋供試体では亀甲状にひび割れが生じた一方で、D16 供試体では現地の河川護岸(写真-2)と同様に、鉄筋と平行な方向のみにひび割れが生じた。

また、質量減少率を見ると、どちらの供試体も質量が増加する傾向にあった。これは、凍結融解によって生じたコンクリートの膨張ひび割れの隙間に水分が浸透したためと考えられる。

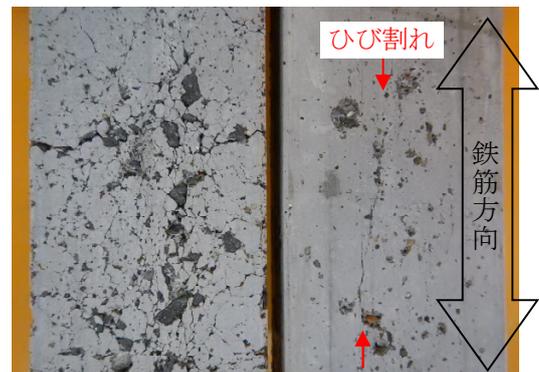
(a) 無筋供試体 (b) D16 供試体

写真-4 凍結融解試験後の外観性状
