## コンクリート床版の土砂化の原因に関する一考察

中日本ハイウェイ・エンジニアリング名古屋 ㈱ フェロー ○梅原 秀哲

### 3. PC箱桁橋における箱桁内コンクリート下床版の土砂化

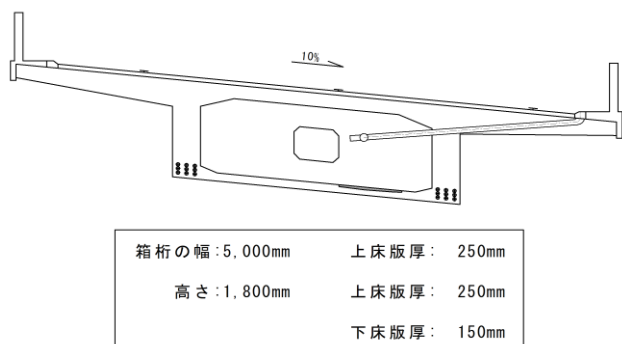
図-1 T高架橋横断面図

1998年（平成10年）に、T高架橋のP4～P5間のPC箱桁内下床版部下面で、遊離石灰を伴うひび割れや鉄筋露出箇所が数多く発見された。T高架橋は、1972年（昭和47年）に供用開始した図-1に示すような断面で、橋長約150m+100mの5径間+3径間のPC連続箱桁橋であり、縦断勾配=1.7%（横断勾配10%）の曲線橋（R=250）である。写真-1に示すように、橋面排水の排水管（鉄管）を箱桁内に引き込んだ構造で、排水管継目部で漏水が発生し、縦断勾配上、最もP5橋脚側は低い位置にあたるため、その漏水がP4～P5間の箱桁内下床版部に溜まってしまう状態であった。水が溜まった部分では、写真-2、3に示すようにその下のコンクリートが土砂化し、床版下面では鉄筋が露出していた。

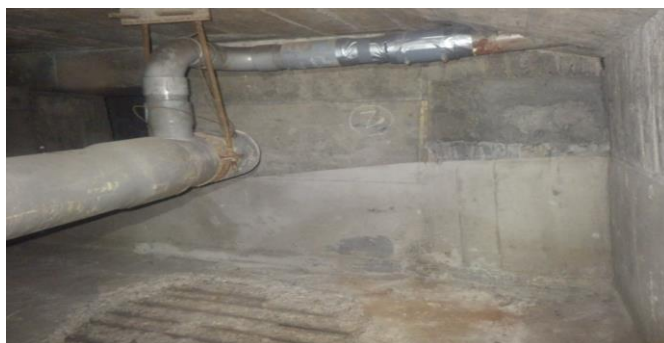
この土砂化の特徴は、土砂化の生じた場所が箱桁内のコンクリート下床版上面であり、輪荷重は直接的に床版に作用していない。PC箱桁橋は凍害が発生する環境にはないが、勾配が急なため、冬期に融雪剤をまく環境にあった。当時の融雪剤は塩化カルシウムであり、1983年（昭和58年）頃から凍結防止剤として塩化ナトリウムが増え始めたと言われている。排水管が錆びて膨張し、継目部の塩ビ管が割れて漏水した塩化カ

写真-1 排水管和箱桁内下床版の土砂化

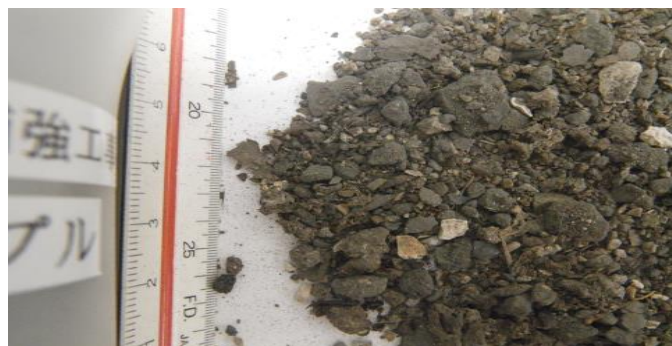
ルシウムが、毎年箱桁内のコンクリート下床版上に溜まり、濃度が高くなって化学反応が生じたものと思われる。なお、塩化カルシウムは高濃度の場合、セメント水和物である水酸化カルシウムと反応すると言われている<sup>3)</sup>。一方、塩化ナトリウムは水酸化カルシウムとほとんど反応しない。

この化学反応式からわかるように、水酸化カルシウムが塩化カルシウムと反応し、 $3\text{CaO} \cdot \text{CaCl}_2 \cdot 15\text{H}_2\text{O}$  で表される複塩が生成されてコンクリートは膨張し、激しいスケーリングを生じて劣化し土砂化したものと考えられる。そのため、排水管からの漏水は、下床版下側の鉄筋まで到達し、鉄筋を腐食させるとともに、反応しなかった水酸化カルシウムは水に溶けて、床版下面のひび割れ部から遊離石灰として析出したと考えられる。

写真-2 土砂化したコンクリートの試料

土砂化は、大型車の輪荷重の繰返し走行による疲労ではなく、融雪剤の塩化カルシウムがセメント水和物である水酸化カルシウムと反応し、 $3\text{CaO} \cdot \text{CaCl}_2 \cdot 15\text{H}_2\text{O}$  で表される複塩が生成されて、水酸化カルシウムがコンクリート表面から内部に向けて消失したことが原因と思われる。砂と砂利の接着剤の役目をするセメント水和物が消失することによって土砂化が生じ、コンクリート床版の表面から深さ方向に徐々に強度がなくなるため、床版は抜落ちの可能性が高くなる。昭和 58 年頃から凍結防止剤として塩化ナトリウムの使用量が徐々に増加し、現在はほとんどが塩化ナトリウムである。したがって、塩化カルシウムに起因する新たな土砂化の出現はないと思われる。しかし、現在土砂化している箇所については、過去に塩化カルシウムを融雪剤として使用したかを調査し、使用していた場合は抜落ちの可能性が高いため、早急に補修することが重要である。

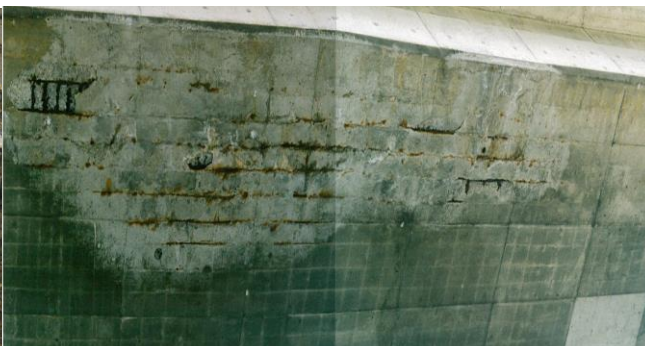
写真-3 箱桁下床版下面の状態
