## 神領車両区内ろ過装置のろ過方法の改善

東海旅客鉄道株式会社 正会員 山口 崇文

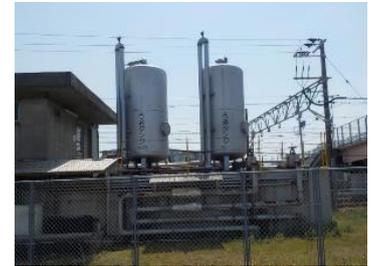
写真-1 ろ過装置

当社多治見保線区では、神領車両区にある列車給水用のろ過装置（写真-1）の維持管理を行っている。この装置で不純物を除去したろ過水は、列車の洗浄やトイレ・洗面所で飲用水以外の用途で使用されている。過去、このろ過水から、黒水が発生したとの報告があった。そこで、黒水の発生原因を調査し、ろ過水の水質維持を図る取組みを実施したので、本稿ではこれを報告する。

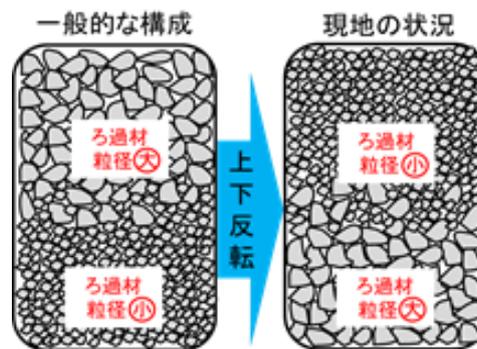
図-3 ろ過装置の構成

一般的に濁度は、細かい砂やプランクトンの死骸といった浮遊物に左右される。浮遊物のろ過装置の機能を確認するため、装置内の状況確認を実施した。結果を図-3 に示す。ろ過装置の一般的な構成は図-3 の左図のように、粒形の異なる 2 種類のろ過材を使用し、まず粒形の大きいろ過材で浮遊物質を除去し、次に粒形の小さい

さいろ過材でマンガンを除去するものであるが、現地は図-3の右図のようにろ過材の粒形が上下反転している状態になっていた。これにより、ろ過能力が低下し、濁度が高くなったと考えられる。

ろ過装置は、ろ過材の多孔質の孔で浮遊物質を捕捉するため、徐々に多孔質の孔に浮遊物質が堆積し、ろ過能力が低下していく。このため、ろ過方向とは逆に水を流して（以下、逆洗）、ろ過材に堆積した汚れを除去している。ろ過材の粒形が上下反転した原因は、この逆洗によるものと考えられる。

3. 2 (3) で述べた逆洗による上下反転を防止するため、比重を上層（粒径大）>下層（粒径小）となるような複層<sup>2)</sup>への変更を検討した。浮遊物質の除去が可能でフェロライトMCよりも比重の小さいろ過材として、アンスラサイト<sup>3)</sup>を選定した。

4. 1 および4. 2 を踏まえ、神領車両区のろ過装置において実際に使用するろ過材の構成を流速、各ろ過材の役割を考慮し、上層（アンスラサイト）は、粒径0.7~2.0mm、下層（フェロライトMC）は、粒径0.3~0.65mmとした。ろ過材交換後に水質調査を実施した結果を表-1に示す。ろ過後の処理水のすべての数値が参考値以下に低下しており、ろ過能力が向上されたことを確認した。また、その他の成分の上昇も見られず、ろ過材変更による悪影響もないことを確認した。表-2に平成30年10月にろ過材交換後、半年間経過観察を行った結果を示す。色度、濁度、マンガンともに、参考値以下の値を維持しており、対策が有効であることを
