PC箱桁橋におけるケーブル形状別グラウト充填調査結果と評価

西日本高速道路エンジニアリング中国(株) 正会員 ○上原 玲士, 正会員 植戸 健司, 正会員 山内 健利  
西日本高速道路(株) 坂東 誉浩

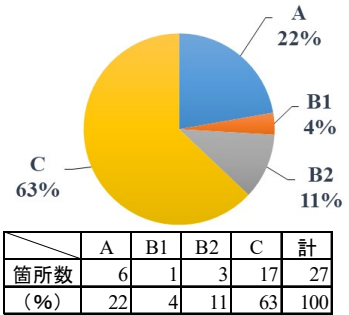
図-2 充填不足割合 (WUT)

WUTの調査箇所毎の充填不足「×」の割合を図-2に、削孔調査の調査箇所毎の「4」：未充填または「3」：充填不足における2区分を充填不足とした場合の割合を図-3に示す。WUTおよび削孔調査の結果は、ケーブル形状Cの充填不足の割合が約6割と最も多く、次いでA、B2、B1の順となった。また、グラウト充填不足の発生箇所は、ケーブル形状AおよびCに偏在する結果となった。

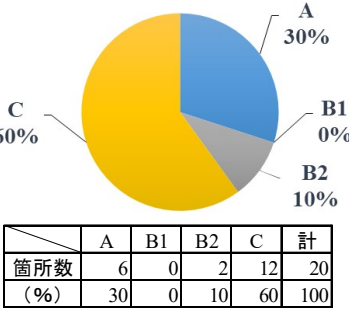
図-3 充填不足割合 (削孔)

これまでに既往の研究等からグラウト充填不足の発生要因は、主に下り勾配ケーブルの先流れおよび定着部背面のブリーディングによるものとの報告<sup>3)</sup>がある。しかし、ブリーディングの範囲は定着部背面0.5m程度との報告<sup>4)</sup>があり、今回の調査箇所が、定着部付近から3m程度離れているためブリーディングや空気溜りによるとは考えにくい。したがって、WUTおよび削孔調査の評価結果から、上り勾配ケーブルにおいても、縦断勾配の高低に関係なく充填不足が発生する可能性があると考えられる。また、平成30年度に調査した2橋（A橋、B橋）の評価結果について着目したところ、図-4に示すように、上り勾配および下り勾配ケーブルの両方に充填不足の発生を確認した。
