栈橋 RC 上部工のセンサモニタリングの試行 ～25 年経過報告～

海上・港湾・航空技術研究所 港湾空港技術研究所 正会員 ○加藤 絵万・田中 豊・川端 雄一郎
 東京工業大学 環境・社会理工学院 正会員 岩波 光保
 北海道大学大学院 工学研究院 正会員 横田 弘

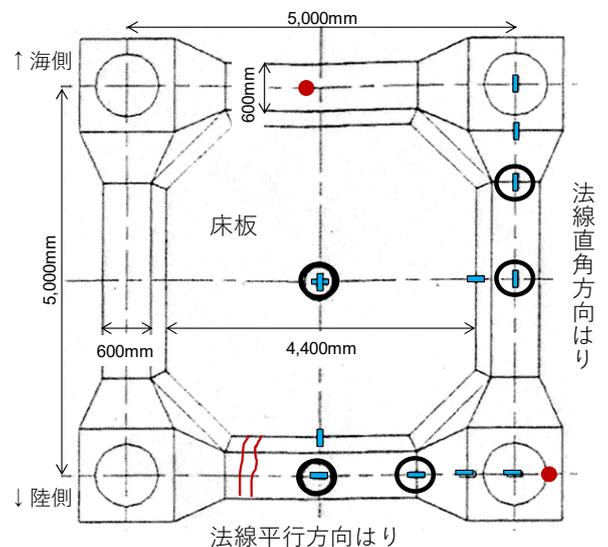
図-2 センサ設置箇所と目視点検結果
 (上部工下面側を图示)

図-2に、2018年9月に実施した上部工下面の目視調査の結果を合わせて示す。対象部材のうち、法線平行方向はりの端部に部材直角方向のひび割れの発生が確認された。ただし、確認された変状は塩害に起因するものではなく、ひび割れの発生時期は特定できていない。

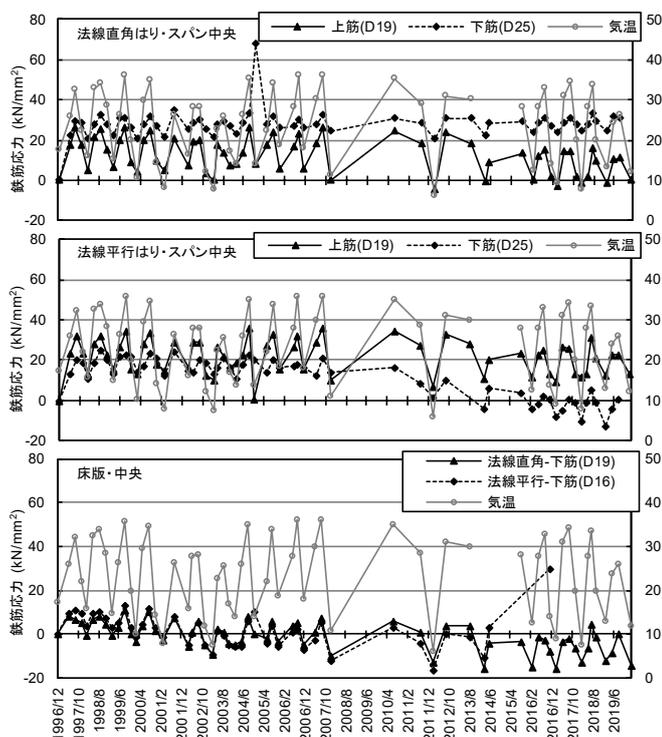
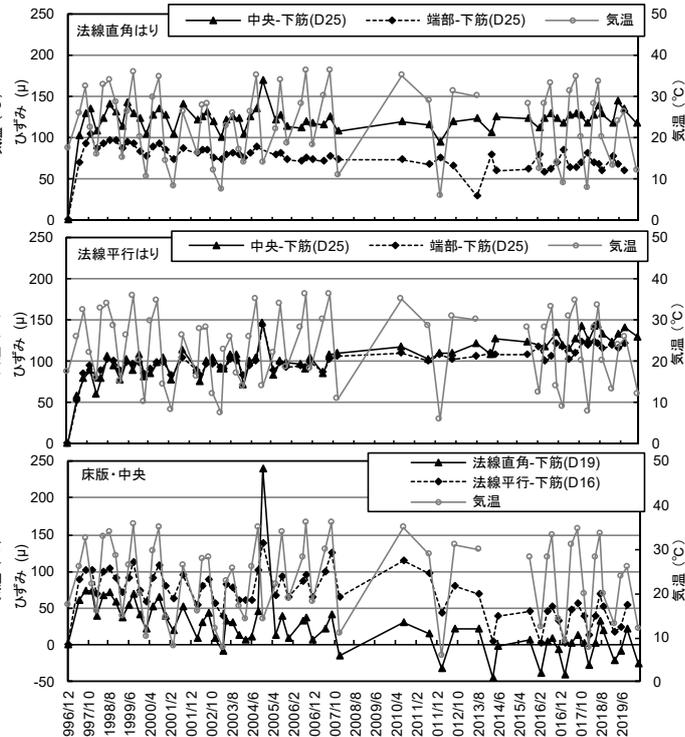
図-3 および図-4 より、鉄筋応力およびコンクリートひずみのいずれについても気温の変動に伴って数値が変化しており、原因は不明であるが、法線直角方向はりや床版に特異データが存在している。ただし、長期的な傾向を見れば、法線平行はり下段鉄筋と床版の法線直角方向下段鉄筋において、鉄筋応力が+（引張）から-（圧縮）方向に変化している。また、コンクリートひずみは、法線平行方向はりでは+方向に、床版では-方向に推移している。これらの変化が図-1に示した概念と合致するのかどうか、現状では定かではない。また、これらの変化にはコンクリートの長期的な硬化や収縮等の影響も含まれるものと考えられる。著者らが行った点検データ分析によれば、栈橋RC上部工の劣化は供用25～30年で顕在化することが多い。このため、今後も定期モニタリングを継続し、各部材の応力およびひずみの変化の動向を確認するとともに、劣化の進行状況と照合していきたい。

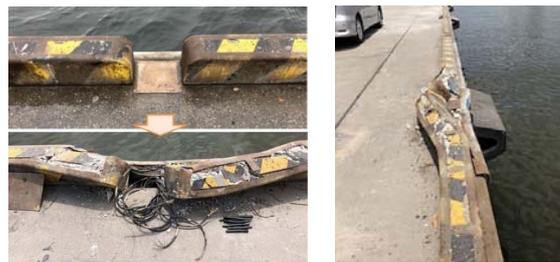
写真-1 ハンドホールの損傷 (2018年7月)

測値を0とした場合の変化量を示したものである。なお、2007～2015年まで欠測が多いが、これは施設の利用状況や計測機器類の不具合等によるものではなく、人的要因によるものである。また、床版の法線平行方向下段鉄筋はセンサの不具合により2016年度に計測を中止している。さらに、2018年7月、ハンドホール1カ所とモニタリング箇所周辺の部材が船舶の衝突によって損壊する事態が生じた

(写真-1)。直後の点検の結果、モニタリング部材やセンサ類に影響は及んでいないことが確認されたが、当該箇所のカベは2019年11月まで野晒し状態であった。
