断層の影響を受けた不良地山のトンネル掘削（施工経過報告）

国土交通省 九州地方整備局 八代河川国道事務所 小辻 英俊  
国土交通省 九州地方整備局 八代河川国道事務所 矢野 幸樹  
(株) 熊谷組 瀬戸口 大志 正会員 ○小松 花穂里

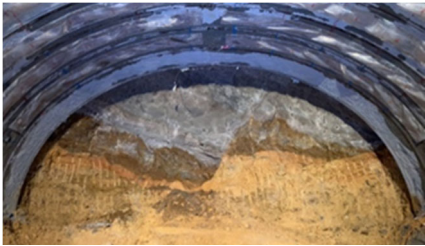
写真-1 断層を伴う凝灰岩 (TD280m)

中尾山トンネルは主に新第三紀の地質で構成され、凝灰角礫岩、火山礫凝灰岩、軽石凝灰岩等の複数の岩相を含む火砕岩類が分布する。掘削においては、前方探査ボーリングを行って地質状況を確認しながら施工を進めている。しかし、事前の地質調査で確認されていない、断層を伴う凝灰岩がトンネル断面に出現した（写真-1）。

この凝灰岩はスレーキング特性が顕著で大きな変位を及ぼすとともに、切羽を不安定化させた。さらに、切羽が進行するにつれ、下層にある堆積岩類（強風化頁岩）が切羽に出現し崩落が頻発（写真-2）、支保の変状が発生した。

切羽安定対策として、核残しや部分掘削、短尺先受けおよび短尺鏡ボルトを行ったが切羽は安定せず、天端部に小口径長尺鋼管先受工(シリカレジン注入)、鏡面には小口径長尺鏡ボルト(シリカレジン注入)を施工することで安定した施工が可能になった。

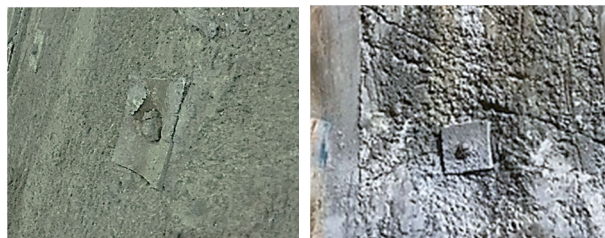
写真-3 ロックボルト、吹付コンクリートの変状

設計において、本トンネルの支保構造は地山強度比が 2 以下の区間を DII（変形余裕 100mm）とし、さらに、FEM 解析による許容限界に応じて表-2 のとおり、高強度吹付コンクリートと高規格鋼アーチ支保工の採用による 3 段階のパターンが設定されていた。施工時には、支保の選定基準となる岩強度の測定に、軟岩の強度を推定できる針貫入試験を用いた。また、前方探査ボーリングにおけるコアの強度試験を随時行った。設計どおり DII-H1 で施工中（TD=260m）に前述の断層が出現し管理レベルⅢを超える 180 mm の内空変位が生じたため（図-2）、高強度吹付コンクリートを採用した DII-H2 に変更し、早期強度発現による支保耐力増強で変位抑制を試みた。しかし、期待した効果は得られず管理レベルⅢを超える変位が継続し、支保の変状が生じた（写真-3）。

変位は、沈下量に対して水平方向の内空変位が卓越しており、初期変位が大きいことが特徴であった（図-2）。また、切羽離れが 2D（D：トンネル径）を超えても進行するという状況であった。そこで、変位増大を抑制するため、支保を早期にリング構造として切羽離れ 1D 以内でストラットと吹付コンクリートを施工する DII-H2-s パターンに変更し、早期閉合を行った。

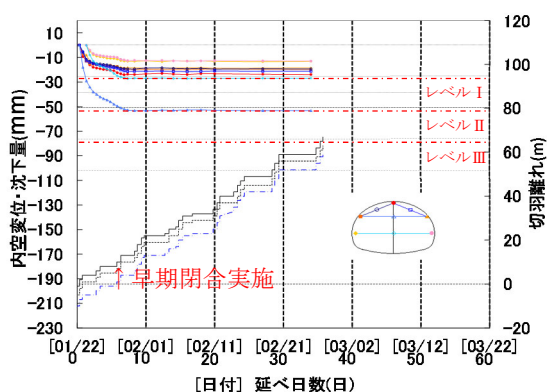
図-4 経時変化図(DII-H2.5-s)

切羽安定対策と早期閉合により安定して施工を進めていたが、土被りの増加（地山強度比の減少）に伴い、早期閉合を施工するまでの初期変位が管理レベルⅢまで進行する状況となり、さらなる支保のランクアップが必要となった。そこで、鋼アーチ支保工を HH150 から NH200 に、吹付けコンクリート厚さを 200mm から 250mm とすることで支保圧を増強した DII-H2.5-s パターン（図-3）に変更した。この結果、初期変位を抑制し、早期閉合時の変位が管理レベルⅠ程度（図-4）になり、安定した施工を進めることが可能となった。
