東京湾第一海堡調査から考察する明治期のアスファルト防水技術

東亜道路工業(株) 正会員○永原 篤

国土交通省 関東地方整備局 正会員 野口 孝俊

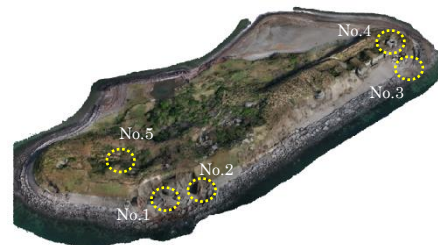
図-1 試料採取箇所

第一海堡に使用された防水材の調査を行うため、図-1に示す箇所から試料採取を行った。現在は、構造物の崩落箇所が散見され、一部防水材が露出していた。砂に埋没している試料や流動して厚みがある試料内部では、光沢や多環芳香族特有の臭気が残存している状態であった。さらに一部の防水材は、貝殻状に破断したことからアスファルトが混合されていると考えられた。このアスファルトは、明治期の国内生産量記録より秋田県産の天然アスファルト(以下、天然As)であると考えられた。ここでは、明治期における防水技術について考察するため、秋田県豊川油田より明治末期に作られた天然As製品「万代石」を入手し、さらには、採取試料の臭気からコールタール(以下、CT)についても第一海堡採取試料と同様に分析・考察した。

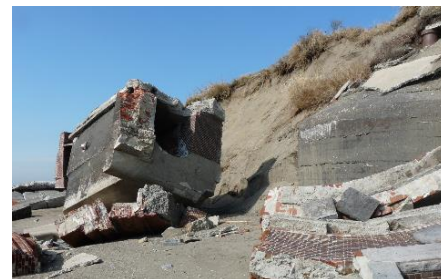
写真-1 第一海堡構造物

第一海堡の構造物には、写真-1に示すようにコンクリートや煉瓦が用いられ、外壁の防水材は1~15mm程度の厚みで残存していた。防水材(特にCT)は、気温や紫外線、酸素との接触によりその組成が変化するため、極力外気との接触のない砂に埋没された箇所および曝露箇所の試料を採取した。採取試料には、砂が含まれており、化学分析を行うために固形物を分離する必要があった。この分離方法については、試料の変質を避ける目的で図-2に示す常温回収方法を考案して、採取試料から結合材分のみを取り出した。表-1に各試料採取箇所の防水材残存状況と防水材の材料構成率を示す。No.1~4までの海に面する構造物壁面の防水材は、流動が認められる他、固形物含有量が多いことがわかる。一方、内陸のNo.5は、構造物の屋上部に水平に塗布されており、固形物として

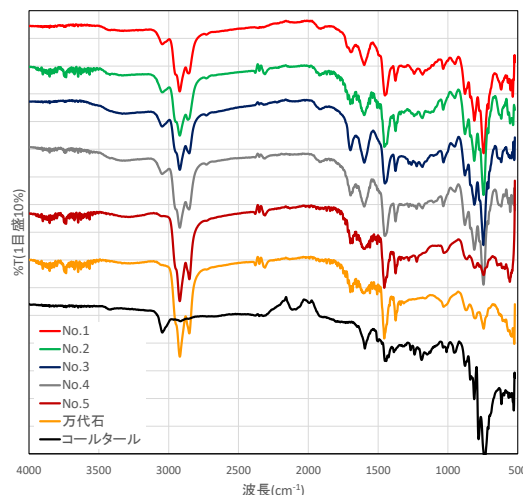
図-3 赤外分光分析結果

赤外分光分析の結果を図-3に示す。No.1~4の防水材は、CTと同様に 3100cm^{-1} , $900\text{-}700\text{cm}^{-1}$ 付近に特徴的な吸収ピークを有しており、多環芳香族を多く含有する結果であった。一方で、No.5や万代石には、上記の多環芳香族を示す吸収ピークは認められず天然 As であると言える。

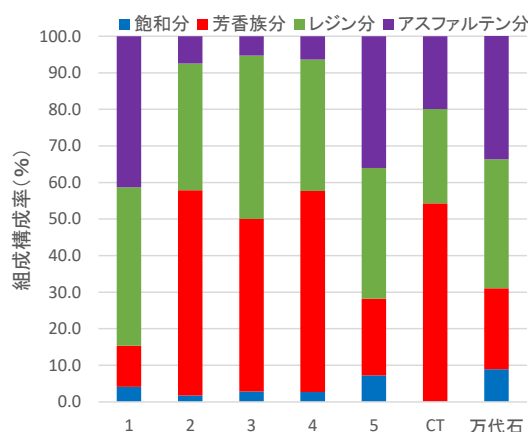
図-4 組成分析結果

組成分析結果を図-4に示す。万代石に比べ No.1~4は、飽和分が少い。これは飽和分を含まない CT とアスファルトとの混合物であることを示している。また、No.1はレジン、アスファルテン分が多く、劣化の進行が窺える。一方、No.5は万代石と同程度の飽和分を含んでいることから天然 As であると言える。

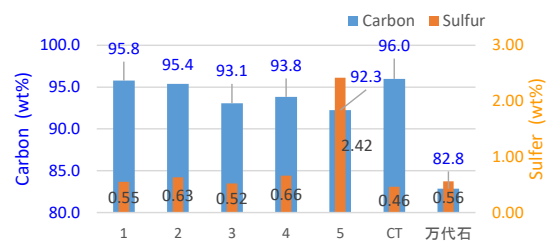
図-5 炭素-硫黄元素比較

炭素-硫黄元素比較結果を図-5に示す。万代石およびCTの炭素および硫黄含有率から No.1~4が混合物であることが窺える。No.5については、硫黄含有率が高いため、別素材であると言える。文献²⁾によれば、輸入天然 As 成分を参考にして国産天然 As に硫黄を添加することで、弾性が向上することを確認している。これは、防水材としても有意な性状であることから No.5は、国産天然 As に硫黄を添加した改質 As であった可能性も残る。
