第一海堡におけるコンクリートの材料特性よりみた建設改修時期

(株) 太平洋コンサルタント 正会員 ○片山哲哉 佐藤友美 向井浩三
国土交通省関東地方整備局 正会員 野口孝俊

第一海堡は明治中期の海上要塞（起工明治 14 年，完成明治 23 年）で，千葉県富津市に所属し財務省が所有している．2017 年 5 月に踏査，2019 年 10 月～11 月に現地調査と試料採取を行い，コンクリートとモルタルの材料特性を検討した．本調査は東京湾口航路事務所が第一海堡所有者の上陸許可を受けて調査を実施した．

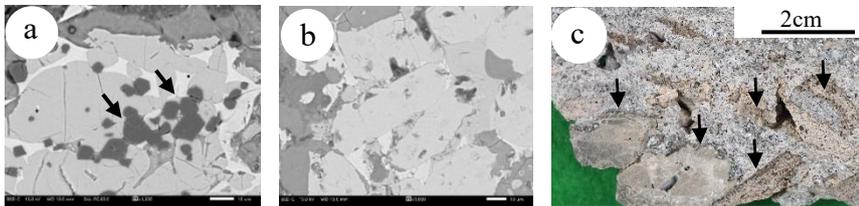
第一海堡の竣工前（富津海堡）に使用されたセメントは52%が国産品であった³⁾。これは東京深川の浅野工場製の堅窯セメントで、石灰原料の栃木県葛生産の石灰岩はドロマイトを含むためMgO含有量が高く（平均2.3%）、未反応の遊離MgO（ペリクレス）を生じた（図3a）。当時のヨーロッパ品はMgO含有量が低く（平均1.3%前後）、ペリクレスは含まれない（図3b）。明治19年の工事個所でペリクレスの確認できた法面被覆コンクリートはセメント（目立つ粒径200-300 μm ）が国産品、そうでない凸角部や第一砲台の煉瓦目地は輸入品と推察される。

図3：明治19年頃の堅窯焼成セメント。a) 浅野製。ペリクレス(西側法面被覆)、b) 輸入品と推定した低MgOセメント(凸角部煉瓦目地)；c) 明治33年頃のコンクリート(凸角部床版)。硬化した輸入セメントを粗骨材として再利用

明治27年改正の「砲台建築仕法通則」⁴⁾は構造物の用途機能別にセメント・砂・砂利の配合比率（嵩容積）を規定していた。当時は耐久性や強度に直接影響を及ぼす水/セメント比の規定がないため、ここで水/セメント比を配合推定し、同種の部材の圧縮強度と照合したところ、現代と同様の相関性が認められた（図4）。明治19年の法面被覆コンクリートは堅窯セメントに石灰を混用し圧縮強度30N/mm²であるが、震災復興期の回転窯セメント（小口・上部工）は性能が向上し、低目の水セメント/比で50N/mm²を上回るものがあつた。明治期の海上工事ではセメントが使用前に風化・硬化しやすく、第一海堡ではセメント塊が多数認められた。但し、硬化した堅窯セメントは粗骨材として再利用すると、見掛け上水/セメント比が高い割に強度が得られた（図3c、図4、凸角砲座床版）。

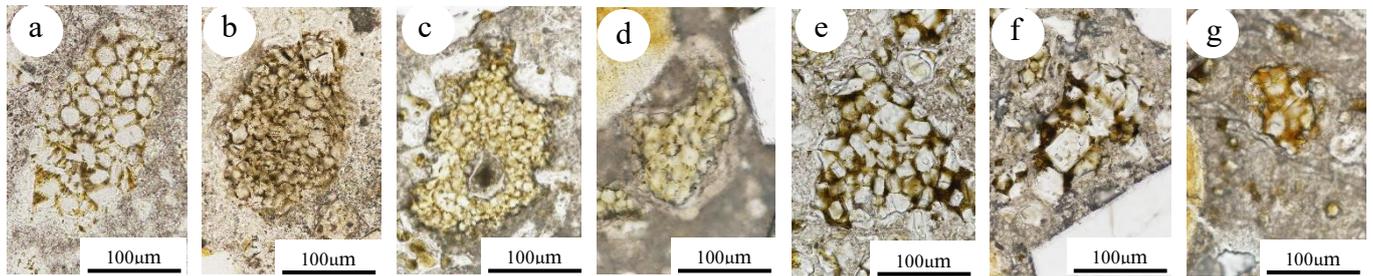
回転窯は明治36年12月に導入され、急速に国内に普及した（図5）。移行期には堅窯との中間的なセメントが見られた。I) 初期の回転窯セメントはビーライトのクラスターに富むため、粉砕しづらく粒度が粗かった（目立つ粒径100-200 μm ）。II) 次の世代の回転窯セメントはエアライトとビーライトが拮抗し、間隙質のアルミネートが伸びている。粒度が細かく（80-150 μm ）、大正8年の規格改訂後とみなした。III) 震災復興期（大正14年～昭和3年）のセメントは早強性を増すためにCaOとエアライトを増やしており、大正15年の規格改訂でさらに粒度が細かくなった（粒径50-100 μm ）。この頃までに窯外の冷却装置の性能が向上し、間隙質が急冷されて細粒化した。

図5：回転窯焼成セメント。移行期 (a)煉瓦目地；I) 初期(明治36年～)(b)東締切部間詰；II) 中期(大正8年～)(c)右翼観測所(本体)，(d)路面；III) 震災復興期(大正14年～)(e)右翼観測所(補修)，(f)第一砲台RC橋，(g)小口
