やせ尾根形状を有するダム基礎の掘削事例(内ヶ谷ダム施工実績)

前田建設工業(株) 正会員 上馬場 靖 , 正会員 ○滑川 和臣 , 藤田 零  
岐阜県長良川上流河川開発工事事務所 高橋 君治

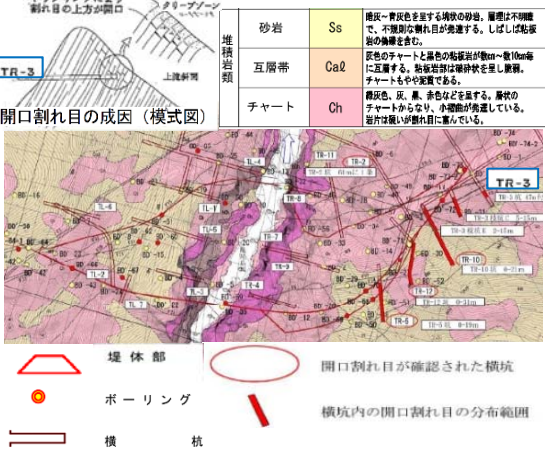
図-1 地質平面図

内ヶ谷ダムは、長良川の洪水調整、亀尾島川の流水の正常な機能の維持を目的に長良川支流亀尾島川の岐阜県郡上市大和町に新規に建設される重力式コンクリートダムで堤高 84.2m、堤頂長 270m、堤体積 33 万 m<sup>3</sup> である(表-1)。ダムサイトの地質は堆積岩類のチャートとなっており、特に右岸側は層理面が発達した層状チャート及び塊状チャートで形成されており、横坑調査により右岸には下流傾斜で上流側にはトッピングによるゆるみ領域があることが確認されていた(図-1)。本工事は原石山からの原石採取、骨材製造、コンクリート製造・打設、その他付帯工事を含めた工事で、工期(当初)は平成 28 年 3 月～令和 5 年 6 月(87 カ月)である。

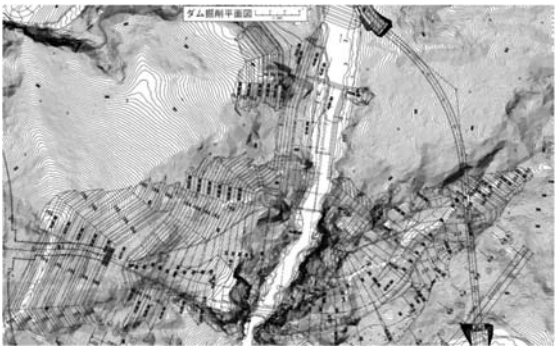
図-2 ダム掘削平面図(当初)

ダム本体掘削は平成 28 年 10 月より着手し、やせ尾根頂部への重機パイロット道路を造成しながら、図-2 の掘削平面図に示すダム天端以上の頂部掘削を平成 29 年度より本格的に開始した(写真-1)。ダム基礎岩盤として課題のあった右岸上流部については、ゆるみゾーンを電気探査法等による事前評価を行いながら、開口亀裂を含むゆるみゾーンに影響を与えないようその近傍数 m は発破掘削を機械掘削に変更した。EL640m 頂部から EL550m 中位標高まで掘削を進めた結果、上流側のゆるみゾーンは、調査設計時とほぼ同様の位置に確認された。しかしながら、堤敷下流に調査時点では確認できなかった大きな開口割れ目(以下;下流開口割れ目)が確認された。

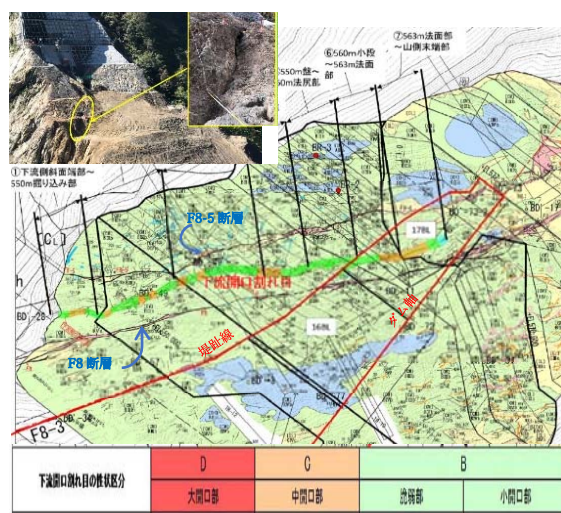
図-3 右岸下流開口割れ目平面図

掘削面を調査した結果、下流開口割れ目は高角度下流傾斜のF8断層とその派生断層であるF8-5断層の間に確認された。このため、深度方向の連続性を確認するため、ダム天端より下流側の掘削勾配を変更した2次掘削(機械掘削)を実施した。その結果、ダム基礎としては不適であると判断され(図-3)、既往調査に加え、堤体右岸下流域について、地表面の不連続面調査やボーリング調査が実施された。
