既設ダムの大規模切削における堤体変位対策

鹿島建設(株) 正会員 ○小川雄一郎 鈴木 聡 切島弘貴
 国土交通省四国地方整備局那賀川河川事務所 藤田博史 天野英介
 一般財団法人ダム技術センター 吉田 等

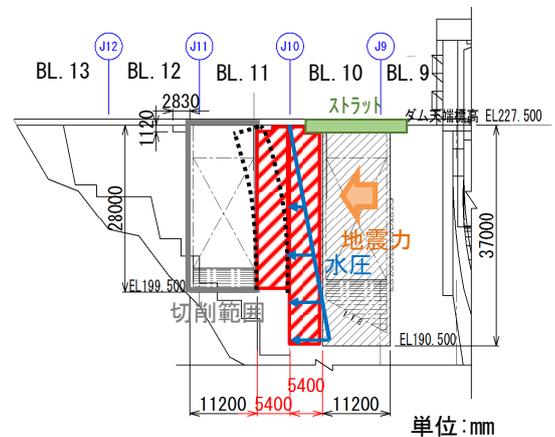
図-1 存置される堤体(下流面図)

図-1に存置される堤体(下流面図)を示す。赤斜線で示すように、J10を境界とする左右5.4mの既設堤体は撤去せず、存置される。

BL.11,12の施工時、存置される堤体のうちBL.10側は、ストラットと呼ばれる鋼製橋桁や増設ゲート設備で既にBL.9と剛結されていた。しかし、BL.11側は、幅5.4m、高さ28mの壁状を呈することとなる。

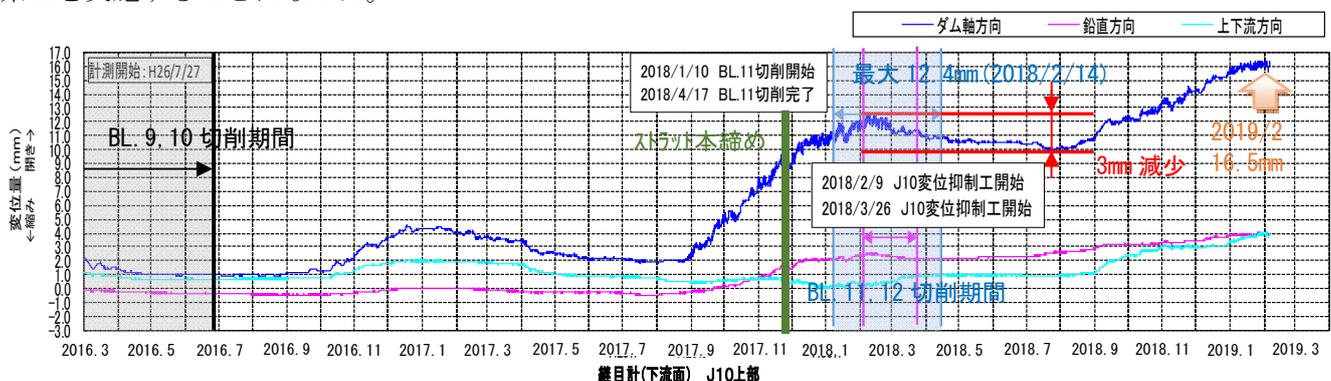
図-2 J10の変位

堤体の挙動観測は、BL.9,10の切削開始前に開始した。主たる観測項目は、J10の継目部の変位(開き)とGPS計測であった。ところが、J10継目計の観測結果から、BL.9,10の切削以降、J10の変位が増大する(J10が開いている)傾向にあり、BL.11,12の切削開始前にはJ10が10mm程度開いていた(図-2)。

J10は、既設堤体の切削面が冬期の冷たい外気に曝されて温度低下し、体積収縮により変形することで開いたと推定された。また、外気温の低下によりJ10はさらに開き、累計で20mm程度開くと予測された。

堤体切削は、2018年1月10日から開始し、4月18日にトラブルなく終了した。J10の変位は、堤体切削中に問題となるような値は観測されず、図-2に示すとおり、2018年2月から8月に約3mm減少した。しかし、堤体切削完了後は、外気温の低下に伴って徐々に開き始め、2019年2月に16.5mmに達したが、J10変位の管理値20mm以下であり、2020年3月現在も安定している。

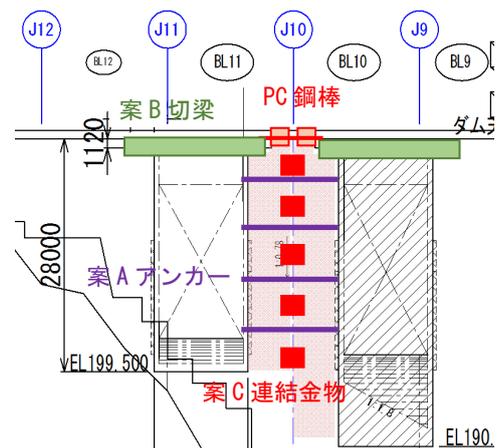
図-3 対策工の検討概念図

対策工として、案A：アンカー案、案B：切梁案、案C：連結金物案の3案があった（図-3）。

案Aでは、BL.11とBL.10をアンカーで連結する。切削の進捗に応じてアンカーを設置するため、その施工で切削を中断する必要があるため、工程遅延が発生することから不採用とした。

案Bでは、BL.11の上部に切梁を設置して、BL.11とBL.12を連結する。切削範囲上空の切梁が、切削ブロックのクレーン搬出に支障となるため不採用とした。

案Cでは、J10をまたぐ金物を堤体の頂部、上流面および下流面に設置してBL.10とBL.11を連結する。堤体切削と分離並行して施工ができることから、工程遅延につながらず、これを採用した。

案Cの設計では、施工中に南海トラフ地震級の地震が発生しても、レベル2地震動に対する堤体のダム軸方向の安定性を概ね満足する仕様を検討した。今後さらに生じるJ10変位（止水板の伸び）の管理値は、金属製止水板の疲労も考慮して、20mmと設定した。加えて、切削側面を断熱マットで覆うことで、堤体切削面の温度低下を抑制することとした。J10対策工の仕様を表-1に示す。
