# 災害発生土を活用した落石防護補強土壁の構築（2016.4 熊本地震 災害復旧工事）

九鉄工業株式会社 正会員 ○竹下 晃史

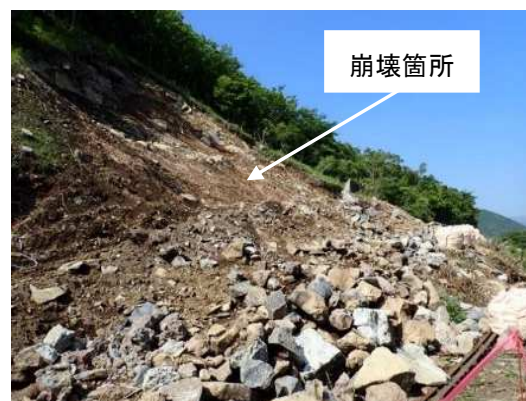
写真-1 災害状況

当社が担当した箇所の災害状況は、豊肥本線のスイッチバックの転向線分岐部とそれから約50m離れた箇所 で山体崩壊が発生し、分岐器及び分岐器前後の線路が完全に土砂で埋まった状況であった。（図-1、写真-1参照）。また、復旧工事にあたって、現場には下記の2つの施工制約条件が生じた。

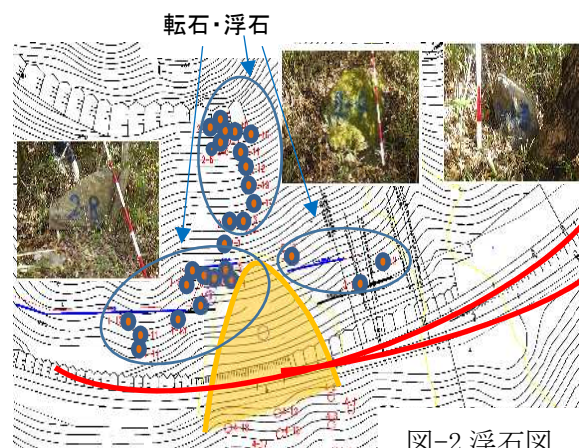
図-2 浮石図

災害状況及び制約条件を考慮して詳細な現地踏査を実施した結果、崩壊斜面は吹付け格子砕工で復旧することで問題はないと判断した。しかし、崩壊斜面上部には多数の転石が見られること（図-2参照）から、列車運行の安全確保上、落石対策もプラスしての復旧が必須となった。落石対策工として、落石防護工と落石予防工があるが、本箇所の転石が高所に広範囲に多数存在することと、現場への寄付道がなく、線路敷きを工事用通路としての使用による資材や施工機械の現場搬入に対する制約条件を考慮した結果、落石予防工では施工が困難でかつ工事費も多大となったことから、落石防護工を選定することとした。さらに、復旧工事であり原形復旧が望ましいことから、落石対策工として、“落石防護補強土壁”及び“落石防護擁壁・柵”の2種類に絞り込んだ。
