## コンクリートアーチ橋りょう内部からの吸出しによる路盤陥没対策

東日本旅客鉄道（株）盛岡支社 正会員○菅原 寛文、 非会員 山本 繁幸  
構造技術センター 正会員 村岡 洋

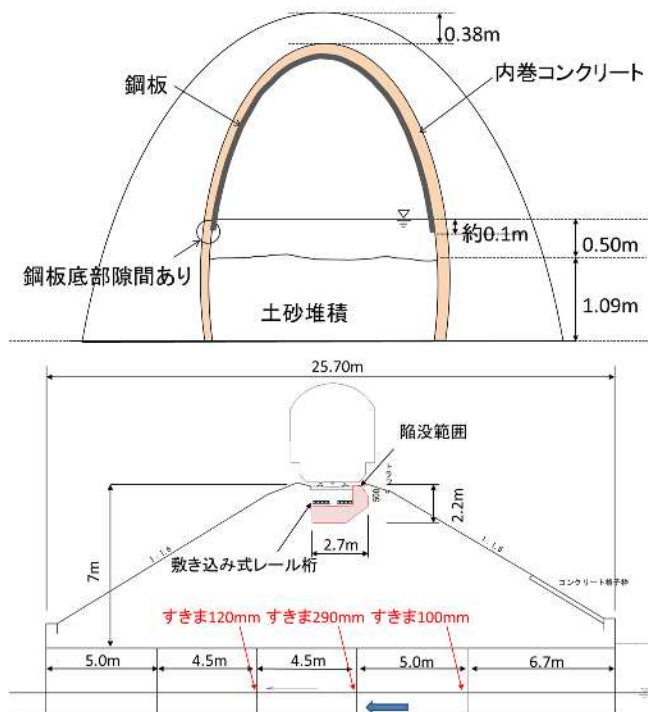
図-1 橋りょうの構造

調査内容として現地において概略・詳細調査を行った。概略調査は発生直後に軌道面と橋りょう内部に対して実施した。陥没箇所の埋戻し時に軌道面から調査したところ、マクラギ直下に 30kg レールを連結した敷き込み式レール桁が確認された（図-1, 2）。橋りょう内部の調査は水位が高いためボートを用いて実施したところ、橋りょうの目地部に 2000 年に発生した路盤陥没事象を受けての対策として施工された鋼板の当て板を確認した。当て板は腐食が著しくコンクリート躯体と鋼板にすきまが生じていた（図-1, 3）。

詳細調査は水替工により橋りょう内の水位を低下させて近接目視により実施した。橋りょうには 4 箇所目地があり上流から 2 箇所の目地で最大 290mm の開口が生じていることを確認した（図-1, 3）。目地部からコンクリート背面の空洞を調査すると深さ 50cm 以上の空洞が生じているのを確認した。また、橋りょう背面の盛土はポールが容易に貫入できる程度の強度であった。

目地部は鋼板による当て板に代わり、コンクリートにより断面修復を行うこととした。

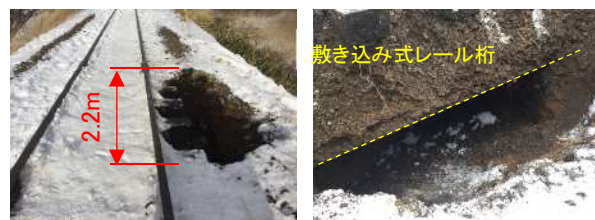
図-2 陥没発生状況

2017年にコンクリートアーチ橋りょうの上部に位置する盛土の線路右側で路盤陥没が発生した（図-1, 2）。

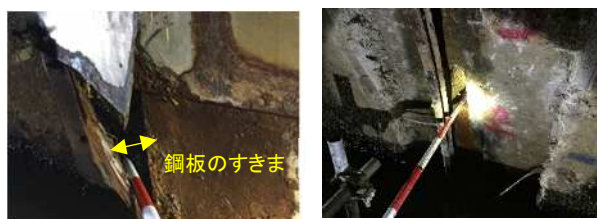
図-3 目地

路盤陥没は過去の陥没の際に講じられた対策工の鋼板が経年で腐食し、目地部から橋りょう背面の土砂の吸出しにより橋りょう上部の盛土に空隙が生じ、路盤陥没に至ったと想定された。

盛土部は図-3 右のポール貫入の状況より、空隙が広がっていることが想定された。対策工は運休せず行う必要があった。本橋りょうは土被りが7.0mと大きく開削施工ができないため、空隙に対してCB注入を行うこととした。CB注入は列車が通行していない列車間合いに無加圧で施工することとした。

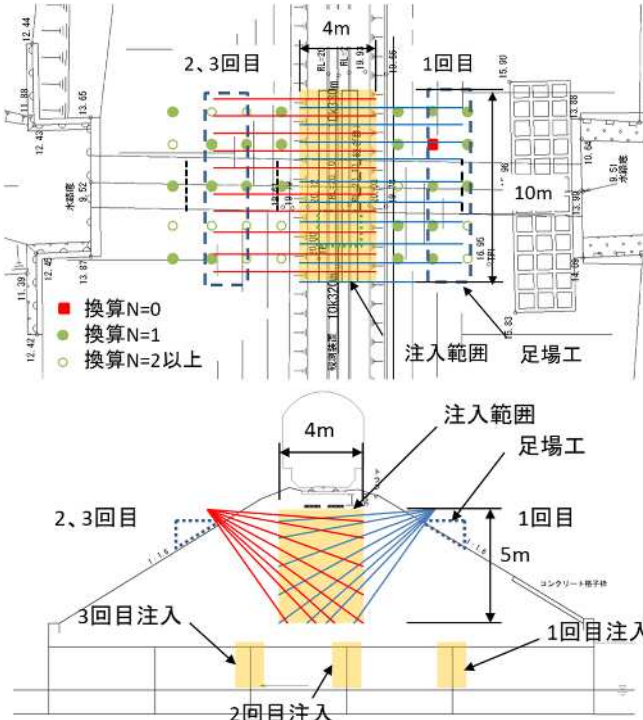
図-5 調査結果、注入範囲図

注入範囲は陥没が発生した場合に運行に支障をきたす施工基面幅で敷き込み式レール桁の下面（幅4m×長さ10m×深さ5m）を対象とした。また、施工基面から離れていても空隙が大きい場合は、施工基面直下まで影響する可能性もあることから、盛土の空隙を確認することが必要と考えた。そのため、橋りょう周辺の盛土に対して簡易動的コーン貫入試験（JGS1433-2012）<sup>1)</sup>を行うこととし、線路の建築限界外の盛土に2mピッチで35箇所実施した。その結果、図-5の平面図のとおり換算N=0の箇所が1箇所確認された。換算N=0の箇所は目地部付近であった。内部調査で隙間が生じていた目地周辺には空隙があると考え、目地部を狙って注入することとした。

CB注入は盛土上の単管足場から盛土の右側→左側→左側と3回にわたり実施した（図-6 左）。削孔間隔は1mピッチで行い、各回の削孔が重ならないように配慮した（図-5）。注入による効果の確認については、「①コア採取による充填確認」、「②複数回の注入と注入量」から検証した。

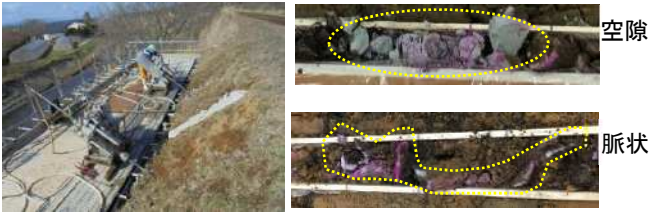
図-6 （左）施工状況写真・（右）コア観察

CBが空隙に注入されるか不明確であったため、1回目の注入後にチェックボーリング（φ66）を7本実施した。コアにはフェノールフタレイン溶液を噴霧し、着色の状況から空隙にCBが充填されたことを確認することとした。コア観察の結果、CBは図-6 右上のように空隙に充填されたものと図-6 右下のように脈状に充填されたものが確認され、空隙に充填されている状況が確認できた。
