## 島尻層泥岩を支持層とする鋼管杭打設の検討と対策

東洋建設(株) 正会員 ○鯉江 俊介  
 東洋建設(株) 矢崎 敦義  
 東洋建設(株) 上原 武志  
 東洋建設(株) 川角 洸介

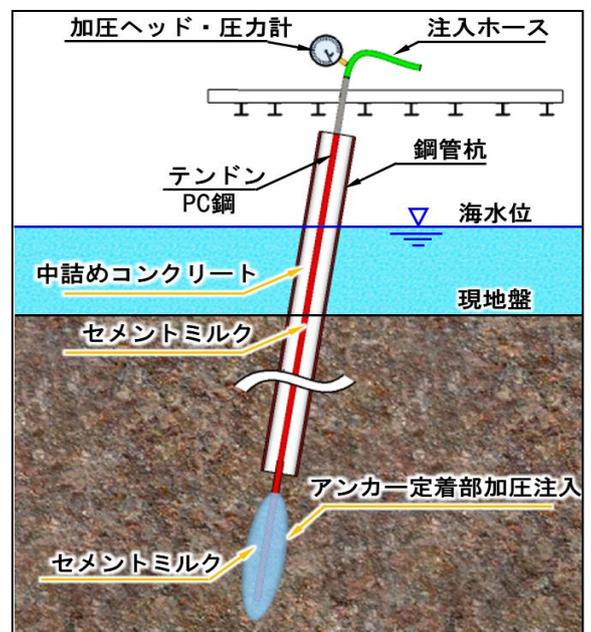
図-1 アンカー工法

実際の根入れ長から算定される押し込み支持力は、すべて設計押し込み力を満足するものであつたが、6本の杭で設計引抜力に対して引抜耐力が不足することが確認された(表-1)。対応策として油圧ハンマの能力をあげることも考えたが、杭本体が座屈する恐れがあるため、他の対応策を検討した。

アンカー工法は、鋼管杭内部からロータリーパーカッション二重管方式により、水またはエアーを使用して削孔を行い(写-2)、杭先端部より深い地盤を定着地盤とした(図-1)。また定着部をより強固なものとするため、定着材のセメントミルクを孔内に充填し、一度オーバーフローさせた後(写-3,左)、先端部より加圧注入を行った(写-3,右)。定着材硬化後、アンカーの緊張力を鋼管杭に与え、杭重量を見かけ上増加させることで、不足する引抜耐力を補うものとした。なお、この緊張力の作用に対して、設計押し込み力および曲げ圧縮応力が増加するが、ともに耐力以内であることを確認した。
