通り変位解消を目的とした新幹線分岐器吊り上げ移動施工

東日本旅客鉄道株式会社 正会員 ○堀籠 健
 東日本旅客鉄道株式会社 佐々木 秋
 東日本旅客鉄道株式会社 佐藤 聖人

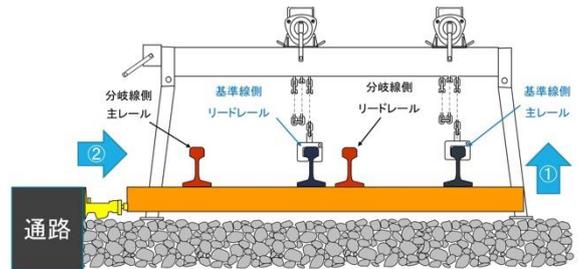
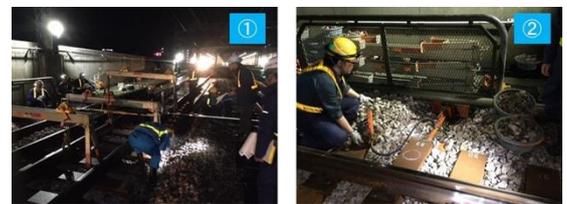
図1 分岐器吊り上げ移動 概要

分岐器内の通り変位を修繕する方法として、主に①人力による通り整正、②MTTによる分岐器ライニング施工がある。間合いの長さや付帯設備の多さから、JR東日本の新幹線では長らく機械施工による分岐器の通り整正は実施されていなかったが、現在はMTTによる分岐器ライニングの実績が増えており、施工の標準化に向けて効果や作業手順の検証を行っている。一方で、MTTは年間の運用計画が定まっており、運用期間以外で不良箇所が発生した場合は、人力施工によらざるを得ない。しかし、人力施工の場合、①移動量が再現できない（重くて振り切れない）、②移動しても列車の通過で戻るといった問題点が存在していた。そのため、人力施工でも長波長の通り整正に必要な移動量を与えることを目的として、図1の様に、マクラギ底面と砕石間の摩擦力を低減させ、分岐器部の軌きょうを山越器等で吊り上げた状態で横方向（通り）に移動させる「分岐器吊り上げ移動施工」を考案し、2018年の10月に施工を実施した。¹⁾

- ①施工事例が少ない（2018年度の施工は上記の1台のみ）
- ②40m弦通り変位の良化できたが、一定の残留変位があった。
- ③通り方向への移動のため、通り整正器の反力を通路から取れない箇所での施工方法が未確立である。
⇒2018年度の施工では、通り整正器の反力を図1のように保守用通路から取った。
- ④可動部で施工した場合の接着照査器（CC）やロック偏位等への影響が未検証である。
⇒2018年度はリード部での施工であった。

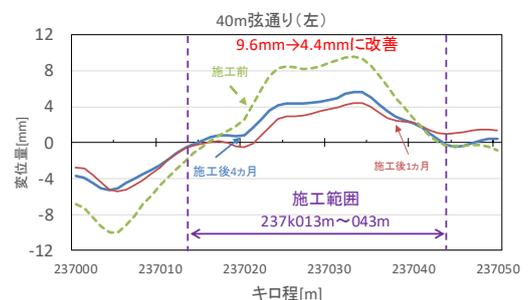
図2 2018年度の吊り上げ移動施工結果

2018年度は上越新幹線 燕三条構内52AB(T60K18-501A(BP)) バラスト18番片開き分岐器（左）新可動クロッシング)で施工した。施工延長は（下）237k013m～237k043mの30mで、マクラギNo.53～108のリード部の施工であった。軌きょうを吊り上げることで懸念された高低・水準の悪化はなく図2に示す通り、40m弦通り変位（左）が9.6mm→4.4mmに改善した。

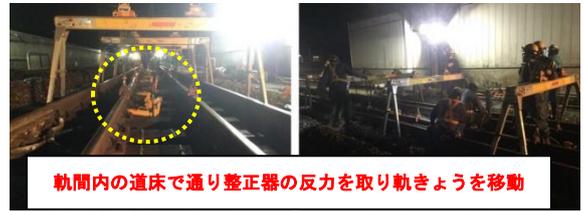
図3 施工の様子（燕三条 P51CD～53AB）

- ①施工部位による効果の差（リード部⇔ポイント部）
- ②施工延長による効果の差（作業間合いと施工延長等）
- ③締固めの有無による効果の差（軌道状態の持ちへの影響の確認。）
- ④反力を確保する位置（作業用通路で反力を取れない場合の検討：図3）

④通り整正器の反力を取る位置に関しては、施工箇所の鼻バラストをマクラギ下まで掘り出すことにより、吊上げ移動時の通り整正器反力負けを防止し、計画移動量を与えることができた。これにより作業用通路等に通り整正器の反力を取らずとも（道床で反力を取っても）、施工出来ることを確認した。

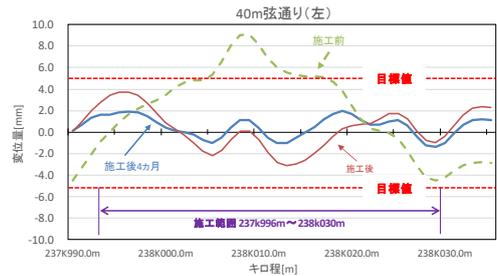
図4 施工結果（燕三条 P61AB）

①いずれも可動部（ポイント部）での施工であったが、信号設備への不具合や作業遅延、仕上りの悪化等無く施工することができた。図4に燕三条61ABの施工結果を示す。当該分岐器は2018年度（燕三条52AB）に比べ大きい移動量で施工を行ったが、40m弦通り変位の改善が確認できた。また、施工後4ヶ月が経過したが良好な軌道状態を維持している。他の分岐器についても施工後の40m弦通り変位の改善が確認できた。また、表2に各施工箇所の動揺・乗り心地レベルの施工前後の結果を示す。いずれの分岐器も軌道変位の発生箇所と動揺の発生箇所が一致していたため、概ね動揺値や乗り心地レベルの改善が確認できる。悪化が見られた箇所は、施工範囲外の変位が影響したものと考えられる。

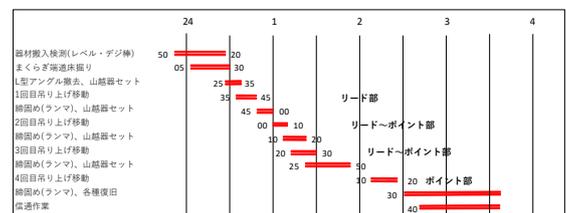
図5 サイクルタイム（燕三条 P61AB）

②施工延長は、最大45mまで実施できた。サイクルタイム（図5）を検証し、さらなる施工区間の延長も図っていきたい。

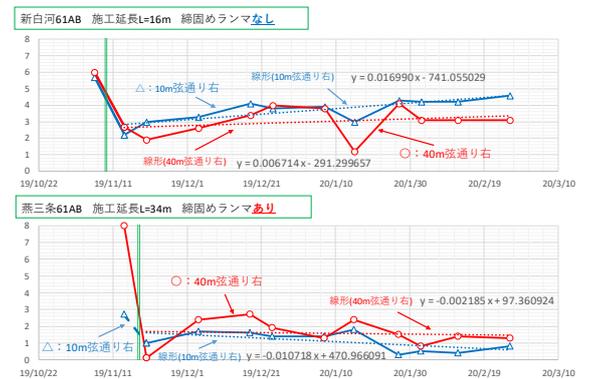
図6 ランマ有り無しの変位量の変化比較

③ランマによる道床締固めの効果確認のため、施工条件が近い新白河61AB（締固めなし）と燕三条61AB（締固めあり）の10m弦通り及び40m弦通り変位の施工後4ヶ月までの変位量の推移を図6に示す。軌道状態の持ちを比較すると、締固めのランマ施工を行わなかった新白河61ABは約6ヶ月程度で、元の軌道変位に戻る計算結果となった。締固めのランマ施工を行った燕三条61ABは良好な軌道状態を維持している。
