## 河川直下を縦断して掘進する連続多急曲線シールドの施工

安藤ハザマ 正会員 ○井上隆広, 清水真人

## 1. はじめに

高尾川地下河川築造工事(企業者:福岡県那珂県土整備事務所)は、近年被害が頻発する二級河川御笠川水系高尾川の床上浸水対策特別緊急事業として、仕上がり内径φ5.0m、延長1,034mの地下河川トンネルを構築するものである。住宅が密集した市街地において蛇行する中小河川を縦断占用し、R/D≒3の連続する超急曲線施工や、硬質な風化花崗岩の掘進といった非常に厳しい難条件下でのシールド工事であった。悪戦苦闘の結果、河川直下で当初の計画にはない2回のビット交換とカッター面板等の改造を実施し、諸々の機械故障やトラブルを克服して無事に掘進を完了することができた。本稿では、そのシールド掘進状況について報告する。

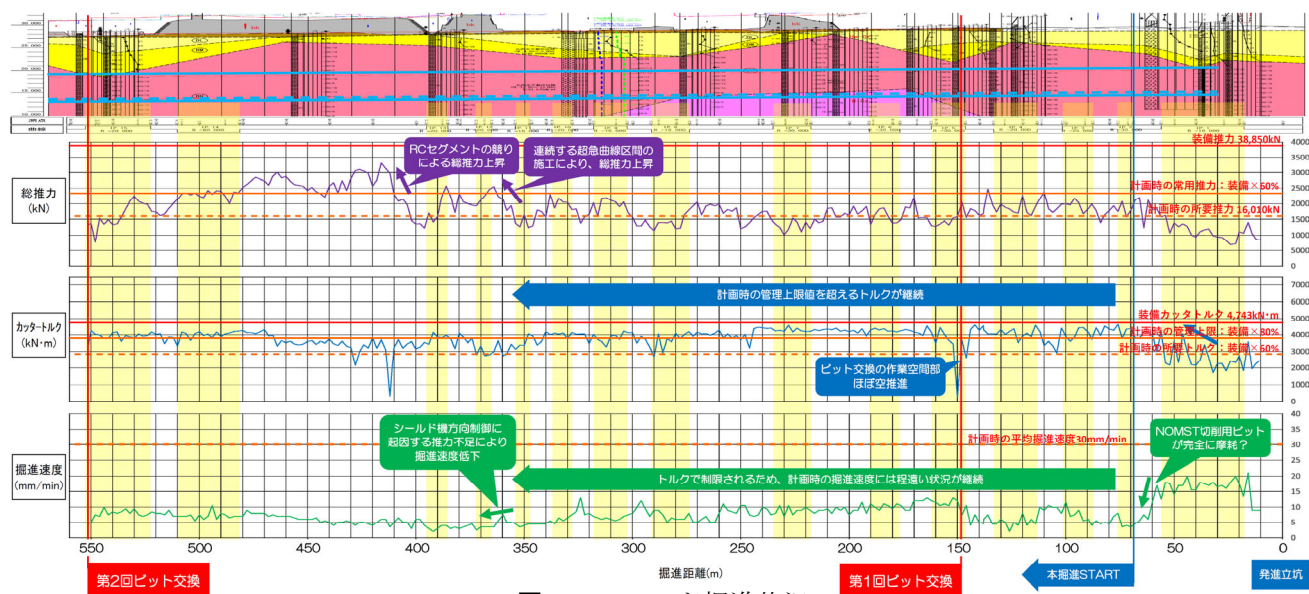
図-2 シールド掘進状況

図-2 に掘進状況を示す。発進後の約 60m 地点で、著しいカッタートルクの増大と掘進速度の低下に陥った。ビットの早期摩耗と面板、チャンバーの閉塞を推測し、計画的に 2 ヵ所（136m 地点、542m 地点）でビット交換を行うことに変更した。1 回目の交換時にカッター中心部に掘削土砂の閉塞が確認され、強化型先行ビットの増設と高低差配置、面板の改造（開口率のアップ）、カッター中心付近への攪拌翼の追加等を実施した。

しかし、その後の掘進においても高トルク、低掘進速度は解消されず、2 回目の交換時に概ね予測計算どおりのビット摩耗が観測された。ただし、掘削土砂の閉塞や固着は全く無い。そこで、シュミットロックハンマーにより原位置地山の強度試験を実施し、事前の調査結果を大きく上回る圧縮強度（平均 16MPa）が確認された。風化岩においては、ボーリングによるコアサンプルでは強度の低下が生じ、正確なデータが得られていないと推察される。

なお、当初は細粒分を含む硬質地盤に適した添加材として気泡材を選定し掘進を開始したが、風化花崗岩の亀裂等を通じた漏気が観察され、1 回目のビット交換以降は高分子系（凝集剤、邂逅剤、界面活性剤）とベントナイトを併用した添加材に変更し、掘進状況や排土性状に応じて材料の種類と添加量を試行錯誤して使用した。しかし、高トルク傾向は依然として解消されず、カッタートルクの増大原因は想定を超える地盤の強度と、添加材が浸透せずに含水量の小さい岩盤切削ブリの、ダイレイタンシーに伴う攪拌抵抗の増大と推察された<sup>2)</sup>。
