## 吊橋ハンガーロープ画像点検システムの構築（画像取得・非破壊検査）

(株)ブリッジ・エンジニアリング	正会員	○明石	良男
(株)ブリッジ・エンジニアリング	正会員	小川	和也
東京電設サービス(株)		西川	一基
東京製綱(株)	正会員	椎木	貞則

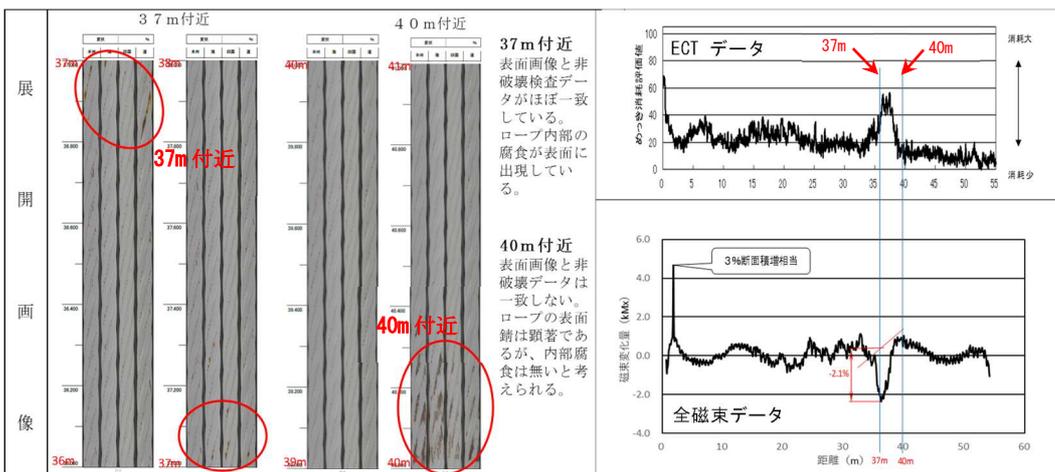
図4 ロープの展開画像と簡易非破壊検査結果

撮影画像から作成したロープの展開画像・ECT測定と全磁束法測定結果を図4に示す。各々の測定には位置データが記録されている。37m付近ではロープ表面の発錆と非破壊検査でのめっき消耗、断面減少を示す波形が一致し、ロープ内部の腐食が懸念される。一方、40m付近では画像に見られる広範囲の発錆と非破壊検査結果が一致しないことから、塗膜剥離による表面のみの発錆と考える。
