## 超高解像度カメラを用いた画像診断技術による橋脚巻立てコンクリートのひび割れ調査

清水建設株式会社

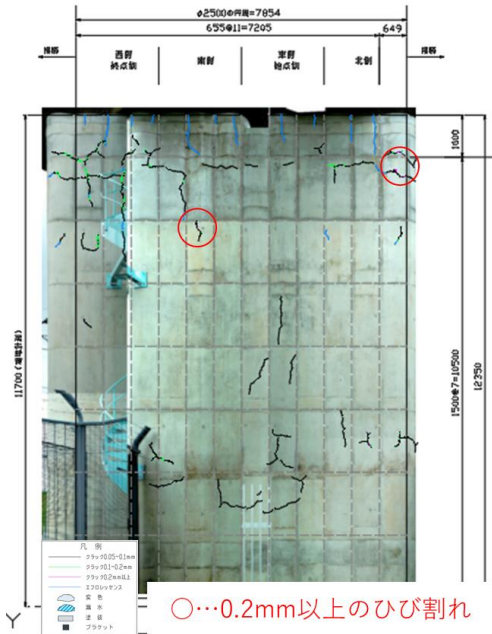
図－4 分析結果例

今回は補修対象となる 0.2mm 以上のひび割れ、経過観察が必要と考えられる 0.1～0.2mm のひび割れ、それ以下のひび割れに分類して調査結果を出力した。

今回の調査で得られた結果のまとめを表－1に、分析結果例を図－4に示す。

れは適切な方法によって補修を行い、0.1mm～0.2mm および 0.1mm 以下のひび割れに対しては経過観察を行うこととした。

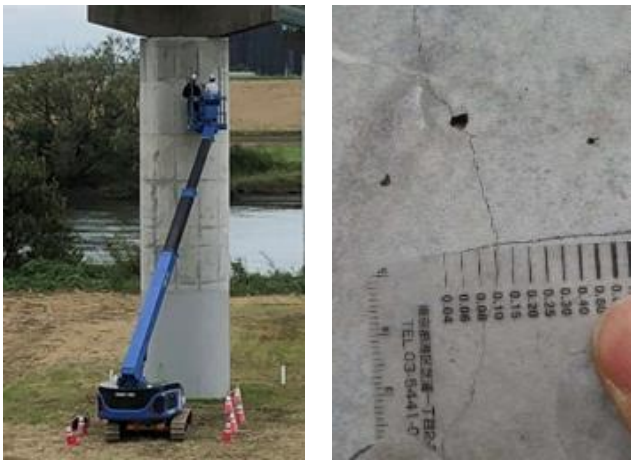
図－5 高所作業車による近接目視状況

また、いくつかのひび割れについて、図－5に示すように高所作業車を用いて近接目視調査を行い比較検証した。撮影画像による分析結果と差異が無かったことから、今回設定した撮影距離や角度、分割数が適切な範囲であることが確認でき、結果に妥当性がある。
